Propuesta de Reparación para enrocado de protección contra el oleaje y erosión litoral, en el predio de la Casa de Prácticos Autoridad Portuaria de Guayaquil

Proposed repair of the Guayaquil Port Authority's Pilothouse for protection against waves and coastal erosion

Investigación, Tecnología e Innovación

vol. 15, núm. 19, 2023

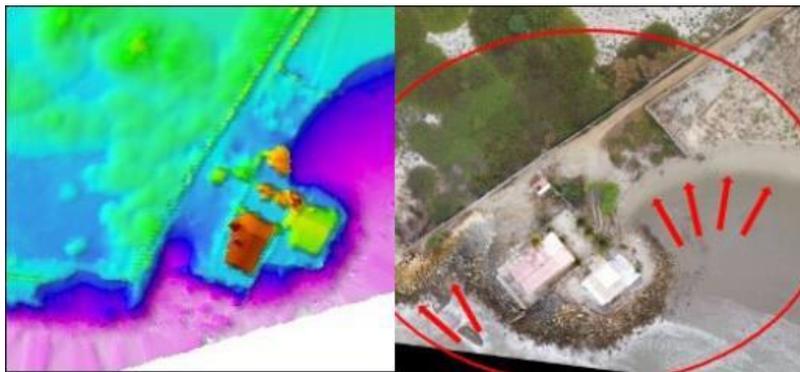
Figura 3
Mecanismo de Falla flanqueo lateral

Mediante exploración en sitio, ingreso de oleaje. Socavación del material lateral de la estructura. Figura 3.

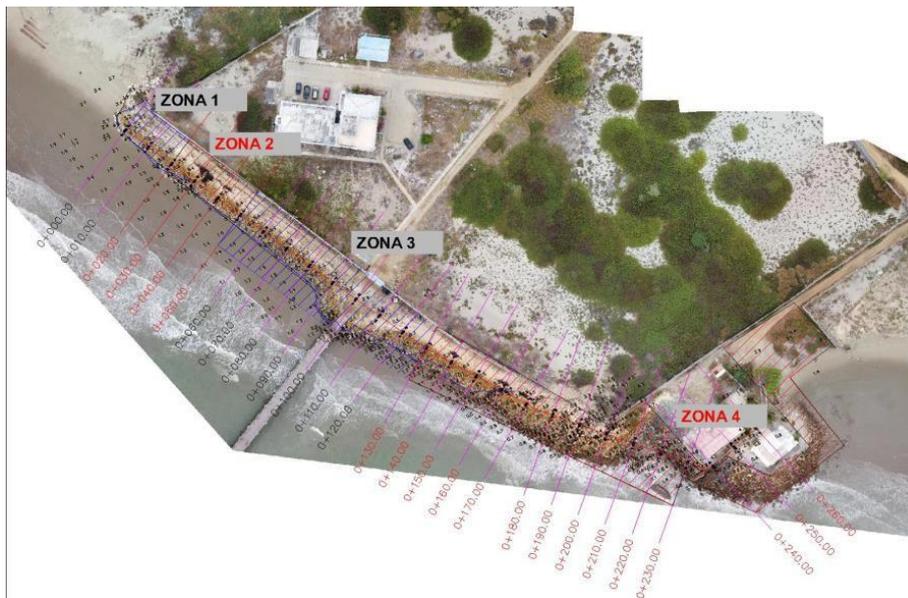
Figura 5
Zonificación de la estructura

Previamente mediante el uso del programa AutoCAD, se seleccionarán 4 abscisas Figura 4, para realizar el análisis de estabilidad, eligiendo una sección considerada como estable al no presentar mayor deformación, y 3 secciones más para realizar una comparación entre las abscisas situadas en las zonas de estudio que componen el enrocado. Se zonificará la estructura para identificar los sectores que presentan fallas considerables, Figura 5.

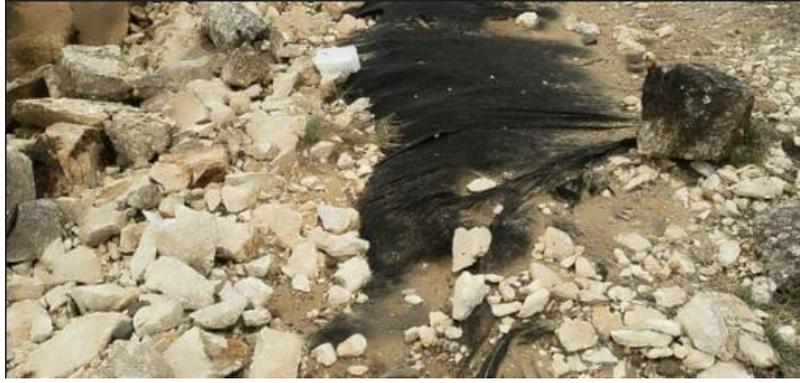
Figura 7
Material del núcleo y Geotextile expuesto
Autores

Mediante inspección a sitio se observó daños en el geotextil y núcleo expuesto, Figura 7.

Probablemente capas inadecuadas de filtro subyacente permitieron el lavado de los finos, al no resistir los embates del oleaje.

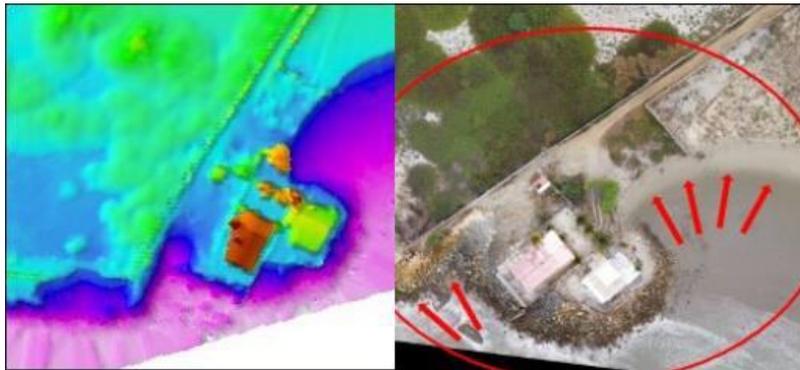
Figura 8
Material del núcleo y Geotextile expuesto
Autores

Mediante inspección en campo y usando imágenes tomadas con Dron Figura 8, se puede constatar el ingreso del Oleaje en el extremo sur del enrocado, debido a la refracción de las olas, erosionando el lateral del enrocado.

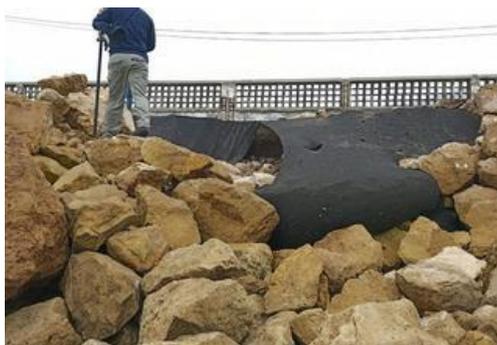
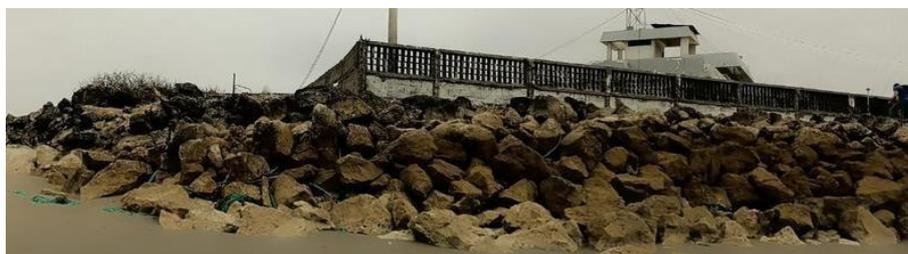
Asentamiento de las rocas en la base de la estructura, desplazamiento de las rocas permitiendo el movimiento de las rocas superiores Figura 9 (a-b).

Figura 9 a
Desplazamiento de Unidades de la armadura
Autores

Figura 9 b
Desplazamiento de Unidades de la armadura
Autores

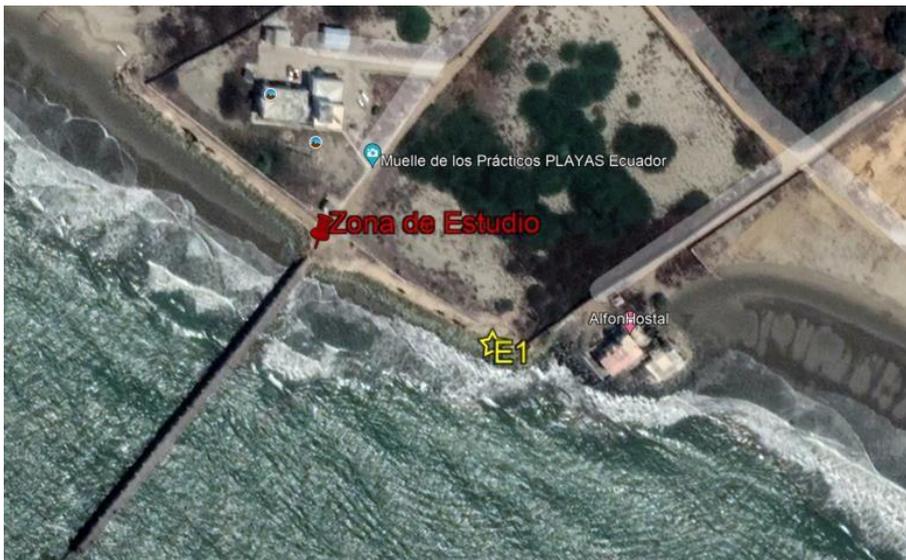
Figura 10

Sector sur del enrocado, estación 1, Figura 10, existe deslizamiento y deformación de la geometría del talud, así como material del enrocado desplazado, se puede evidenciar el material del núcleo, y geotextiles expuestos. Mediante un Back Análisis y el uso de Geo 5, usando todos los métodos de verificación, Tabla 4, se determinó que los parámetros geomecánicos Tabla 5, son proclives a la inestabilidad, debido a que los factores de seguridad son menores a los establecido FS: 1.20 para fines del estudio de la estabilidad del enrocado.

Ubicación estación 1, falla por deslizamiento y deformación de la geometría del talud

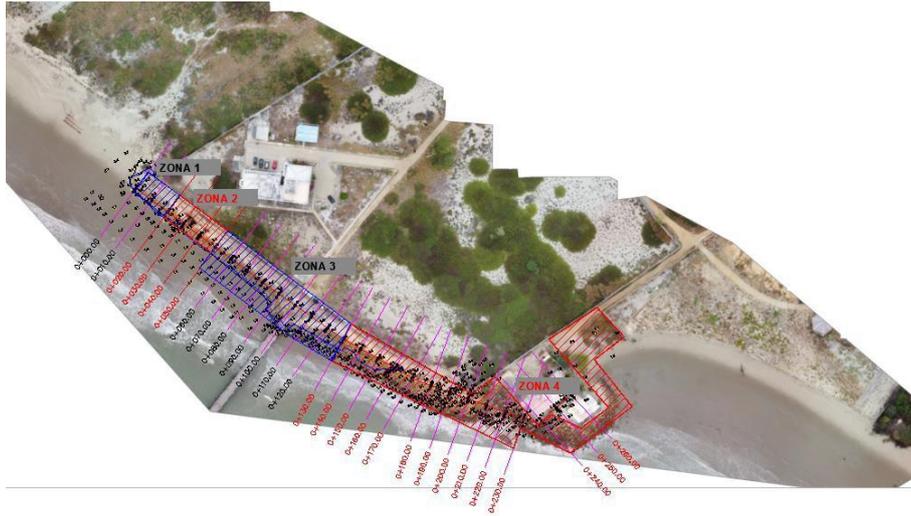
Figura 11
Zonificación de la estructura
Autores

De acuerdo con el desarrollo de la metodología de reparación propuesta por el HEC-25, Pág. (146-151) (Douglass & Webb, 2020), los datos obtenidos para considerar una nueva sección tipo a implementar en la zona #4 que presentan un daño total Figura 11, son Tabla 9:
