Investigación de las causas y soluciones del problema en el Km. 1½ de la Vía "Carlos J. Arosemena T."

Ing. MIGUEL ANGEL CHAVEZ *

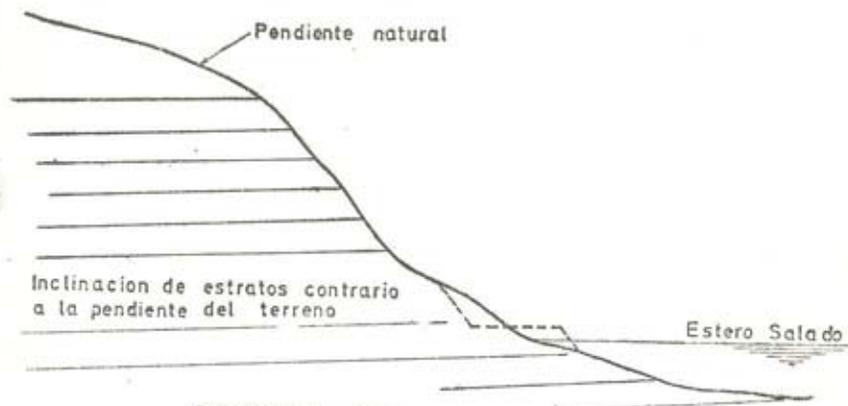
DIAGRAMA Nº 1.

La disposición de las capas rocosas es favorable para la estabilidad de los taludes, pues además de su constitución litológica, dichas capas se inclinan en sentido contrario a la pendiente (Diag. N° 1).

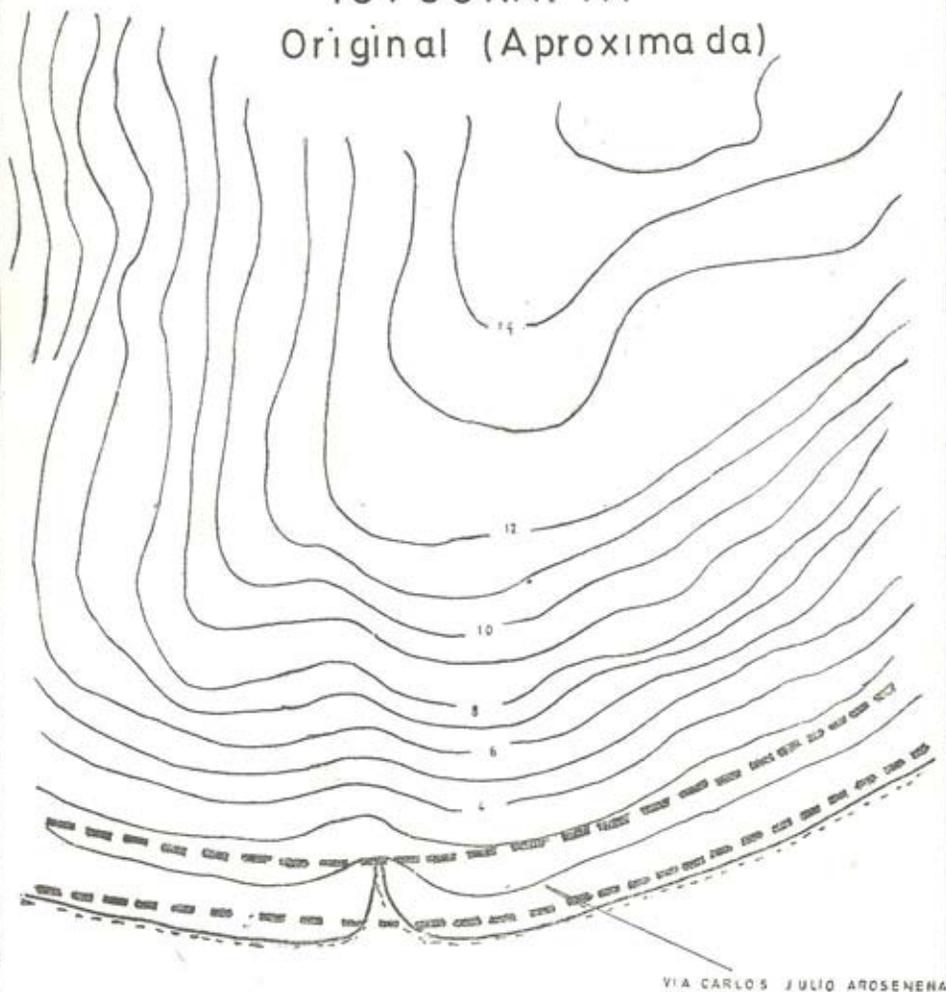
diagrama N° 2A

"Partiendo de la geomorfología original existente en ese sector, la misma que podría ser comparada con un plano topográfico antiguo; proyectamos la ubicación de la avenida C. Julio Arosemena T. (Diagrama N° 2A), en el cual se constata la existencia de una pequeña entrante del Estero Salado, cuya definición pudo haber sido favorecida (en el pasado geológico), por un drenaje que, descendiendo desde las alturas de la colina erosionaba este sanjón, el cual debió ser rellenado en casi su totalidad para construir dicha vía. Haciendo una esquematización del mencionado sanjón se puede tener un perfil de suelos y rocas, tal como está expresado en el diagrama N° 3.

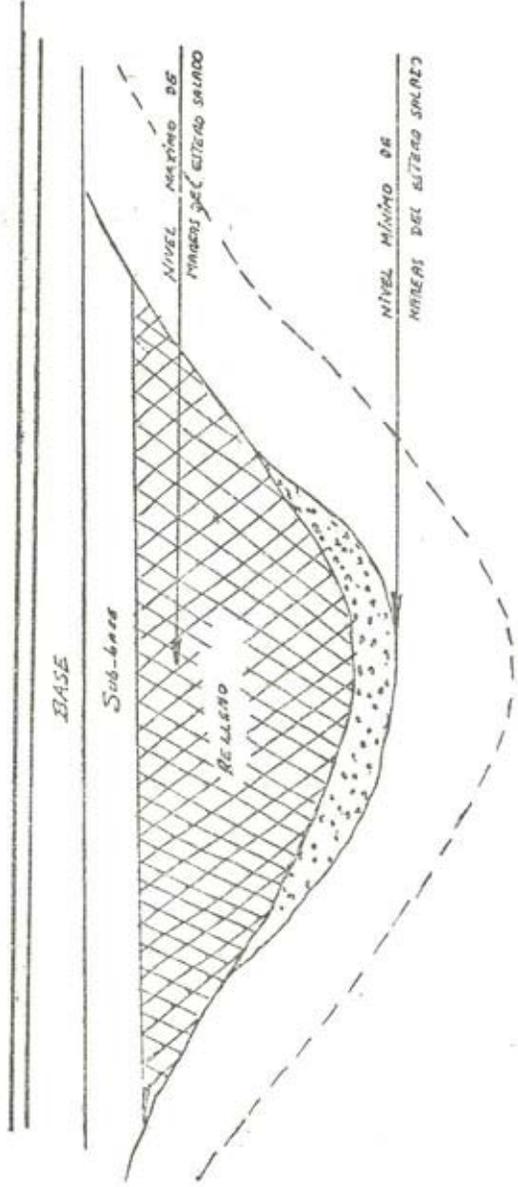
diagrama Nº 4

En el diagrama N° 4 constatamos una sección perpendicular en la cual se muestra el relleno, la sub-base y carpeta asfáltica y, sobre todo, la variación del nivel de marea del estero Salado.

Este último aspecto tiene enorme trascendencia, pues según lo demostramos a continuación es el causante principal del problema.

Ciertamente, el cambio de mareas hace que el agua salada sature un plano inclinado constituido por materiales limo-arenosos y roca descompuesta, ocasionando así un plano de debilidad activo, situado en los costados y en el fondo del sanjón antes citado. Cualquier relleno (carga) que se ponga sobre dicho sanjón (Plan indicado), ha tendido y tiende a desplazarse a cotas más bajas (hacia el fondo del estero), por gravedad y el juego hidrostático de las mareas; esto se puede comprender fácilmente en el grupo de diagramas "D". Se debe notar que el plano de debilidad se puede extender desde unos decímetros arriba de la máxima marea (por el ascenso capilar), hasta donde se desplace el relleno.

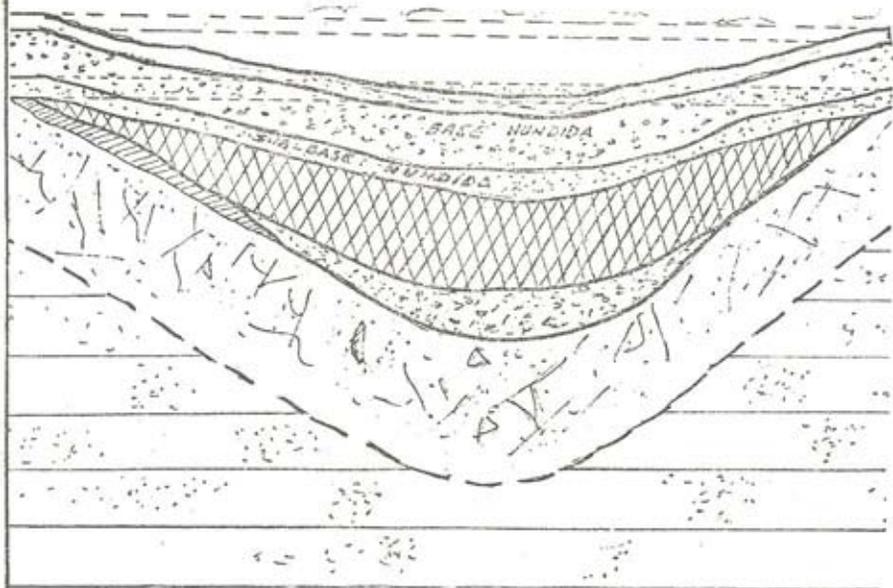
diagrama N° 6

Abundando más en diagramas, se puede mostrar, como debió haber sido el relleno, inmediatamente después de la construcción (Diagrama N° 5), y cómo luego de las deformaciones (deslizamientos—asentamiento), según se puede apreciar en el diagrama N° 6. La resultante del fenómeno puede ser expresado en el diagrama N° 7 (véase también los diagramas "D"). A parte de los asentamientos y agrietamientos, nótese cómo se forma una merma de materiales, los mismos que van descendiendo (desplazándose) con la ayuda del plano de deslizamientos antes analizado.

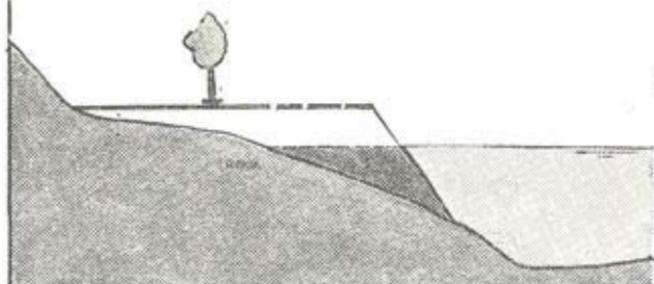
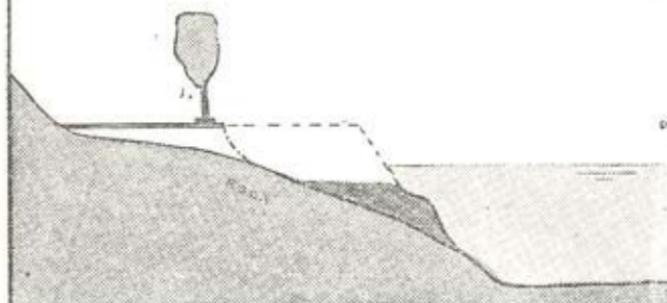
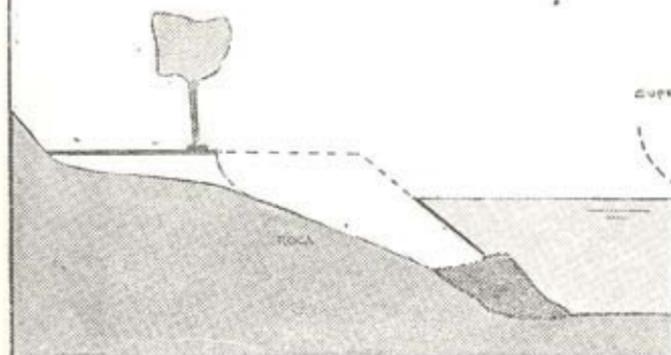
REFERENCIA E

1.3.1 Geometría de Deslizamiento:— Los resultados del fenómeno que estamos analizando indican que el deslizamiento es del tipo rotacional. En realidad este fenómeno debe ocurrir, sin embargo, este tipo de deslizamiento es factible en terrenos homogéneos (técnicamente isotrópicos), esto es, sólo en suelos o sólo en rocas. El caso que nos ocupa es diferente, la anisotropía es bien evidente, pues existen suelos heterogéneos de relleno sobre un lecho rocoso alterado.

El mecanismo de falla se origina en una superficie de corte semicurva (colgada), continuándose con una superficie comparable con un plano inclinado. Este plano constituye la superficie potencial de falla, y en este círculo se desarrollan los más gran-

des cambios de tensión, pues tanto los suelos de relleno, como la superficie rocosa alterada, pierden demasiado su resistencia al corte, por la influencia del agua, según se demostró en el párrafo anterior.

La forma rotacional de un movimiento de falla puede ser concebida tal como está indicado en el diagrama de referencia "E", de la forma siguiente:

El terraplén compactado sobre el sanjón, cana u hondonada, cualquiera que sea su nombre, por el proceso antes descrito empieza a deslizarse por la pendiente rocosa, llegando a estabilizarse únicamente cuando el volumen deslizado se asienta o deposita al pie del talud, esta acumulación de material hizo que el plano de deslizamiento cambie de lineal a curvo, conformándose así el giro rotacional de la falla.
