Análisis y control de filtraciones en un dique mediante una pantalla de cemento-bentonita

Halbert Vera Coello

Analysis and control of seepage in a dam through a cut off of cement

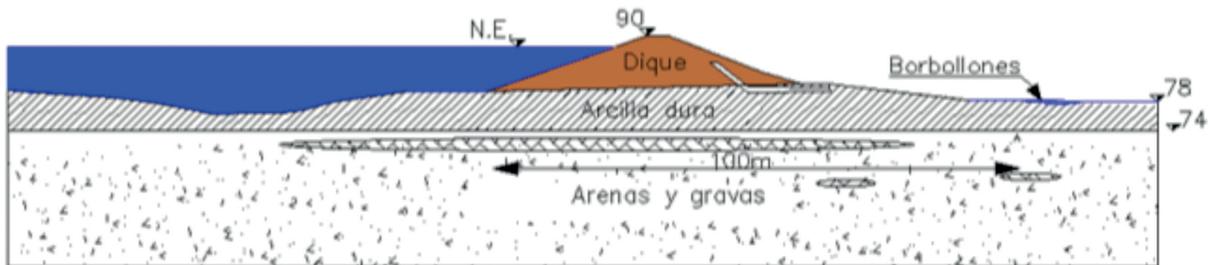
En particular, el Dique en el tramo del Km 8, donde se reportó el afloramiento del gran borbollón en el 2001, está cimentado sobre un estrato arcilloso superficial de 3.5m de espesor aproximadamente, y bajo este se encuentra un gran paleocauce altamente permeable que ha sido rellenado con limos y depósitos aluviales de gravas, arenas y cenizas volcánicas, según las perforaciones realizadas en el 2003, 2008 y 2010. Se intercalan además en varios sitios capas de pocos metros de espesor, de limos arenosos y arenas limosas muy finas, susceptibles a la tubificación.

En nuestro caso se adoptó como hipótesis que la activación de los borbollones en el sitio, sugería un *factor de seguridad* contra la *falla hidráulica* en la arcilla de cimentación* del Dique, igual a 1. Así se calibró el programa con las lecturas piezométricas registradas, para realizar el análisis

Fig. 4. Dique de la Divisoria. Esquema geotécnico del Km 8 del Dique de la Divisoria y condiciones de carga. HVC. Enero 2012.

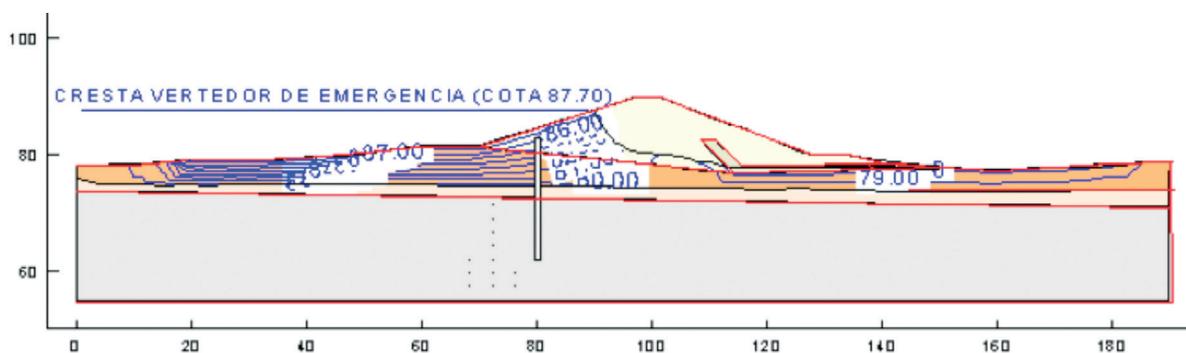
Como se muestra en el Fig. 9, el *factor de seguridad* logrado con la pantalla para el Nivel Máximo del Vertedor de Emergencia en la 87,70, resultó de 1,40, mayor que el admisible 1,2, especificado para estos casos.

Fig. 9. Dique de la Divisoria. Solución propuesta para reducir los efectos de las filtraciones en el Km 8. Nivel de embalse sostenido 87.70. Modelo en el programa GGU-SS-FLOW 2D. LMN/HVC, agosto 2009.

N.E. = 87.7
 hp= 6.4
 Fuerza de Filtración= 2.4 t/m²
 W' = 4m * (1.85-1.00) t/m³ = 3.4 t/m²
 F.S. (Falla Hidráulica) = 1.417

Ante la aparición de nuevos borbollones en el año 2008, sumados al preocupante afloramiento que llegó a mantenerse durante el estiaje, incluso con 2m de carga, y ante la posible llegada de un Niño o lluvias extremas que volvieran a cargar el embalse a la cota 85, se recomendó como solución definitiva, la construcción de una pantalla de hormigón plástico, que ya se tenía experiencia en otros proyectos (PM Baba, Horno Tejero), para reducir el efecto de las filtraciones, que amenazaba la estabilidad del Dique en este tramo. La pantalla recomendada fue de hormigón plástico, de 12m de profundidad aproximadamente, con la punta en la cota 64,5 de 230m de longitud, cubriendo el Paleocauce del Km 8, y como alternativa una pantalla de tablestacas hincadas de acero, con una viga de cabezal de hormigón armado para rigidez de la pantalla. En ambos casos, el diseño definitivo, debería basarse en planos de topografía actualizada y de detalles.

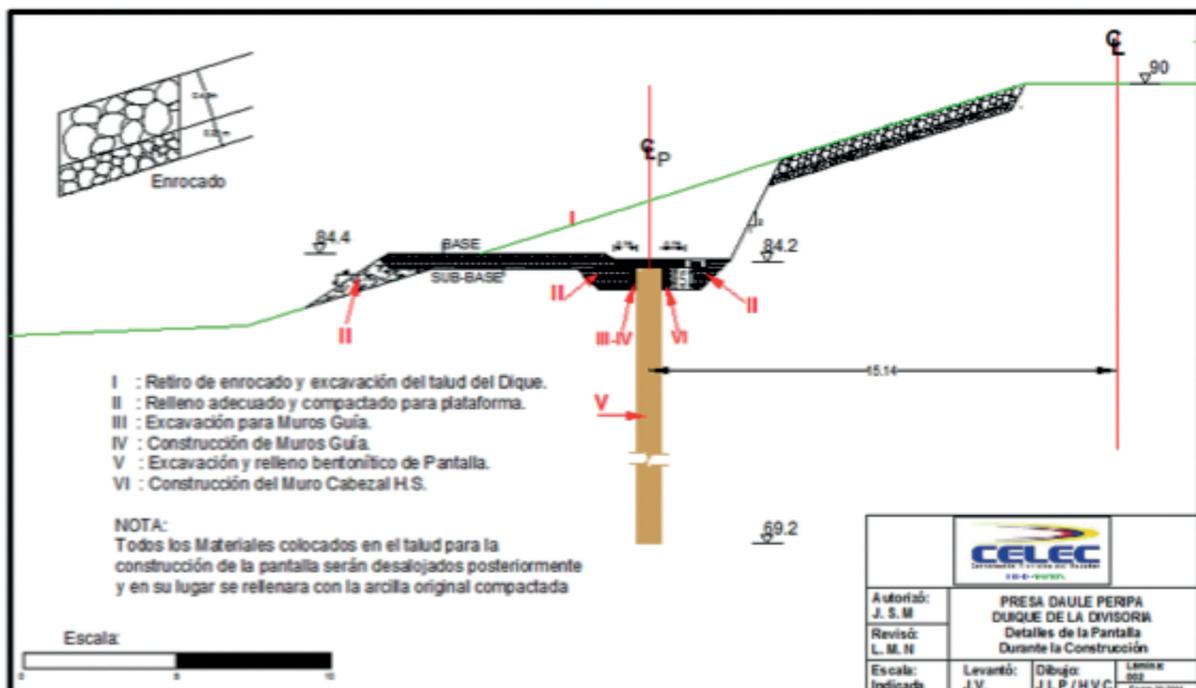
El 8 de enero del 2011 se logró firmar el contrato CELEC-HNA-001-2011, para la construcción de una pantalla de Cemento-Bentonita a la altura del Km 8 del Dique de la Divisoria. Sin embargo el 15 de enero se inició un periodo de lluvias intensas originadas por tormentas provenientes tanto del Caribe como de la Amazonia, por lo que HIDRONACIÓN de acuerdo con la proyección del CENACE de Energía y Nivel de Embalse 2011, suministró la cota máxima 84.05 del embalse proyectada a mayo del 2011, que coincidiría aproximadamente con la fecha de terminación de la obra, por lo que se estableció el cabezal de la pantalla en la 84.20, restando 4.7 m de efectividad a la pantalla.

Por ello fue necesario evaluar la eficiencia de la pantalla, y se realizó un nuevo análisis con esta modificación. En este nuevo análisis se determinó que para optimizar la profundidad de la pantalla era necesario dividirla en dos cuerpos, uno de 15m en los estribos y otro de 20m en el centro del paleo-cauce, cumpliendo en todos los casos con los *factores de seguridad* establecidos en la norma adoptada.

Fig. 10. Presa Daule-Peripa. Dique de la Divisoria. Plano de detalles de la Pantalla durante la construcción. Enero 2011. LMN/JLP/HVC.

Para el diseño de la pantalla se realizó una topografía actualizada de detalle del sitio, cubriendo todo el Paleocauce del Km 8, con curvas de nivel cada 50cm aguas arriba y aguas abajo. Se escogió la sección que fuera adoptada en los análisis anteriores y se redefinió la longitud de la pantalla, usando el mismo software. Así se diseñó una pantalla de 15m de profundidad, 0,8m de espe-

sor y 260m de longitud, cubriendo el Paleocauce y los estribos del abra. El cabezal de la pantalla fue establecido en la cota 79,50.

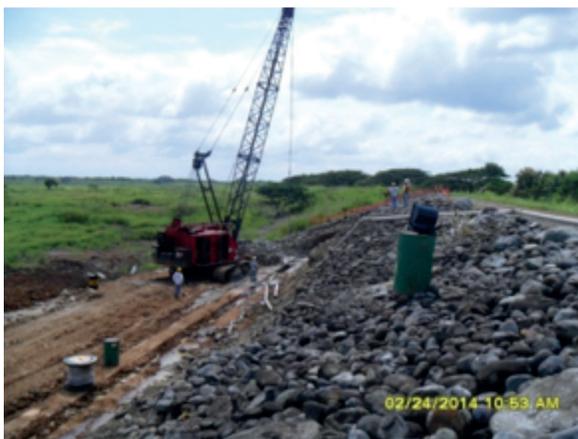
Fotos 1. Excavación Pantalla. Feb./24/2011.

Para garantizar la verticalidad de la pantalla se instalaron muros guías de hormigón armado, pre-fabricados, que al final de la construcción formaban parte del cabezal de la pantalla. La excavación para la construcción de la pantalla propiamente dicha se realizó por tramos llama-

dos módulos, de 2,25m de largo en promedio y de 15m y 20m de profundidad, que eran luego rellenos por la mezcla de Cemento-Bentonita. Por cada módulo se tomaban muestras de la mezcla, para el control de calidad de la obra y la rotura de muestras a los 28 días.

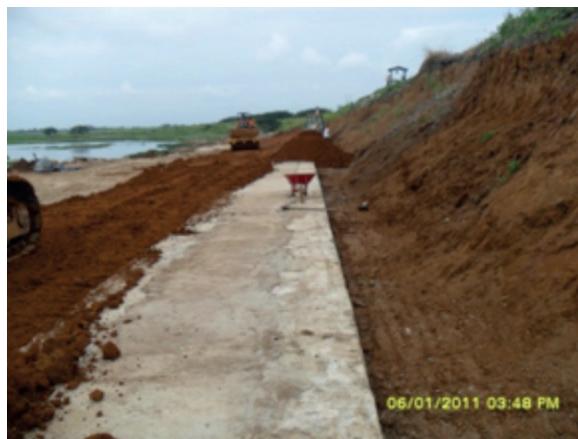
Fotos 2. Reconformación del Talud del Dique, luego de construida la Pantalla de Cemento-Bentonita.

Luego de rellenados los 260m, se procedió al retiro del material filtrante de la plataforma de trabajo, remate del cabezal y la restitución del talud original de la arcilla del Dique, para lo cual se realizaron préstamos aguas abajo, definidos por HIDRONACIÓN, previos ensayos de laboratorio, clasificación y compactación (Proctor). El control de calidad del grado de compactación fue también registrado en cada una de las capas de restitución del talud, con ensayos de campo. Finalmente la reposición del enrocado se la realizó con material importado y con gran parte del enrocado original que había sido desalojado para la construcción de la plataforma de trabajo. Se muestra a continuación varias fotos que resumen los trabajos arriba descritos:

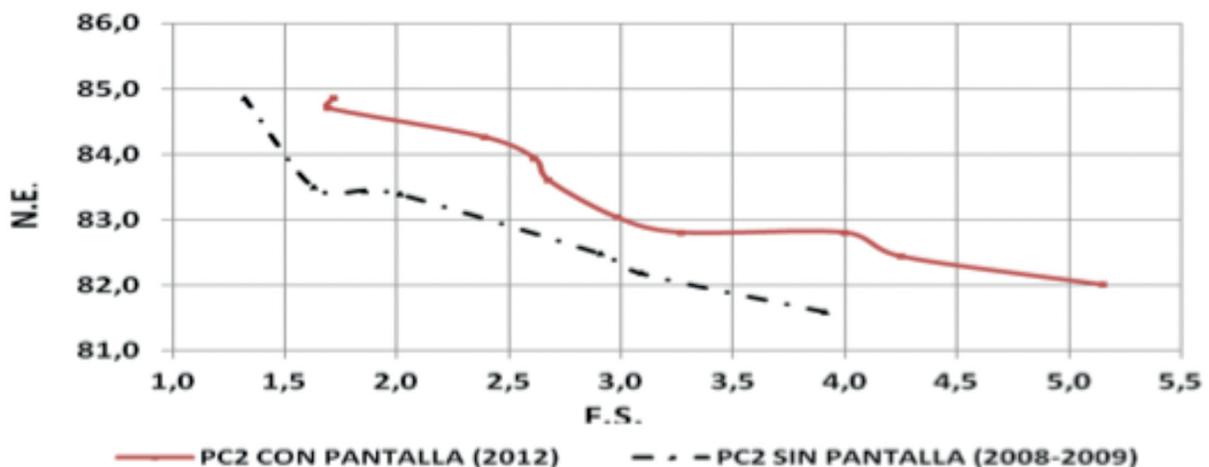
Fig. 11. Presa Daule-Peripa. Dique de la Divisoria, Km8. Correlación entre los niveles de embalse y Factor de Seguridad contra la Falla Hidráulica del suelo, a partir de los registros del Piezómetro PC2.

En la Fig. 11, se muestra la correlación entre niveles de embalse y *factor de seguridad* contra la *falla hidráulica* del suelo sin y con pantalla. Se compara además las sub-presiones registradas antes de construir la pantalla con las registra-

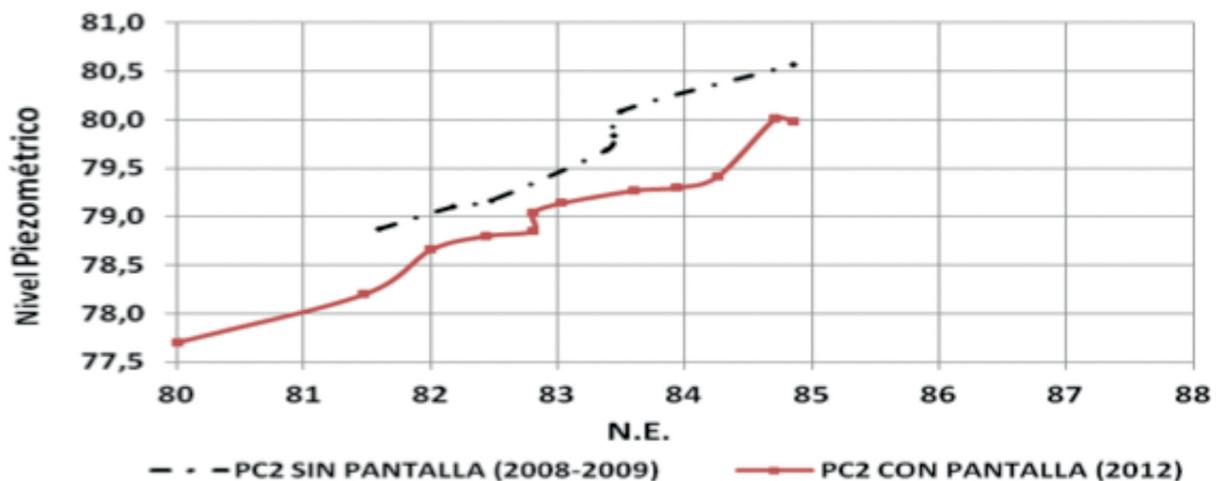
Fig. 12. Comprobación de la eficiencia de la Pantalla del Km 8. Correlación entre niveles de embalse vs. niveles piezométricos a partir de los registros del Piezómetro PC2.

das en el 2012 (Fig. 12). En el análisis se muestra que la pantalla ha logrado reducir la carga piezométrica (hp) hasta en un 27% para un nivel de embalse sostenido, con lo que se logra elevar significativamente el *factor de seguridad* > 1,5.

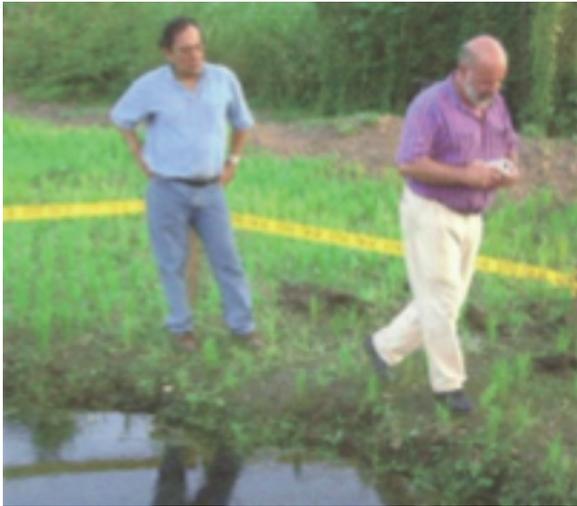
En el año 2001, luego que el Personal del Departamento de O&M de la Presa Daule-Peripa desbrozara la maleza que crecía en el pantano aguas abajo del Dique en el Km 8, se detectó en este tramo, el afloramiento de agua a manera de Sand boil (borbollón). No se puede determinar con certeza cuándo fue que se activó el borbollón en el Km 8. Lo cierto es que se reportó por primera vez en el año 2001, Ref. Informe de Auscultación. Operación y Mantenimiento de la Presa Julio 2001. Informe que solicita la Asesoría de

En el sitio, la evidencia física, es que no se han activado borbollones, ni afloramientos de agua en el suelo de cimentación del Dique, como se muestra en las fotos: 4.- Tomada en julio del 2001, después de que se detectara el borbollón el Km 8. El nivel del embalse en la fecha de inspección era 82,5 aproximadamente y 5.- Tomada

Foto 4. Izquierda.- Borbollón reportado en el 2001. Inspección de los Ingenieros Ingo Fox y Juan Saavedra. Julio 2001. N.E.≈82.5.

un ingeniero calificado. Por ello, HIDRONACIÓN contrató una asesoría externa, que concluyó con la construcción de un dren de 0.5m de espesor compuesto de gravas y arenas, extendiéndose sobre el afloramiento.

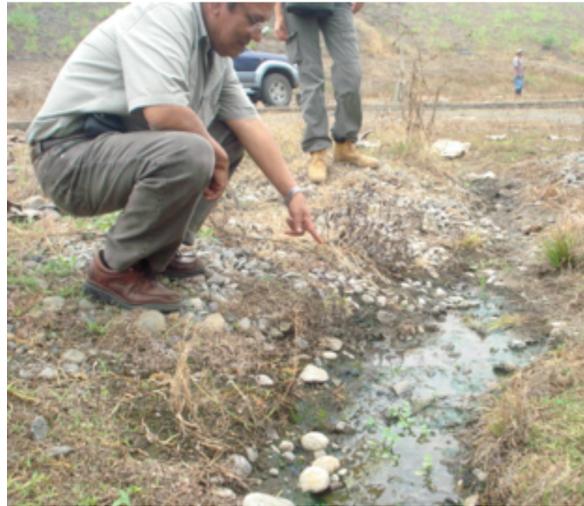
el 23 de octubre del 2008, cuando afloraba el agua con apenas 1,6m de carga. N.E.=79,6.

Foto 5. Afloramiento de agua en el Km 8. Octubre 23 del 2008. N.E.= 79,6.

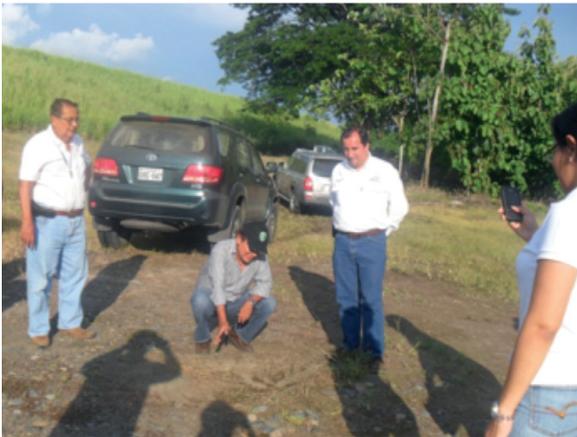
De igual forma, se muestran las fotos 6 y 7, tomadas el 21 de marzo del 2012, evidenciándose la desaparición de borbollones y afloramientos de agua en el Km8.

Foto 6. Izquierda. Dique de la Divisoria, Km 8. Zona del antiguo Borbollón 2001, seca. N.E.= 84,7. Marzo 21 del 2012.

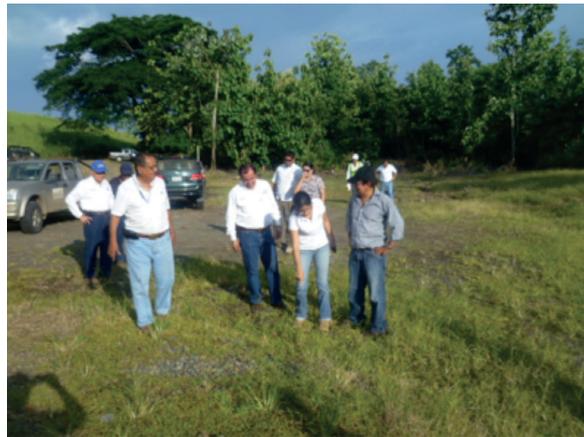
Foto 7. Derecha. No hay Afloramiento de agua, a pesar de haber 5m más de carga con respecto a octubre del 2008. Marzo 21 del 2012. N.E.= 84,7.
