Análisis y control de filtraciones en un dique mediante una pantalla de cemento-bentonita

Analysis and control of seepage in a dam through a cut off of cement

Halbert Vera Coello¹

Como citar: Vera, H. (2013). Análisis y control de filtraciones en un dique mediante una pantalla de cemento-bentonita. *Revista Universidad De Guayaquil*, 115(1), 45–56. DOI: <https://doi.org/10.53591/rug.v115i1.475>

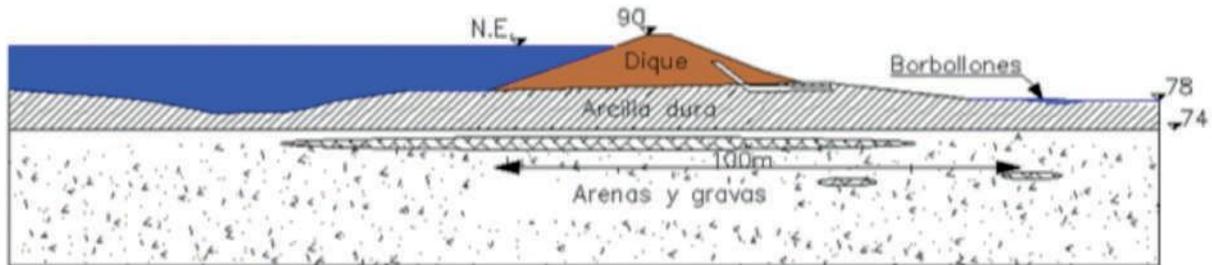
En particular, el Dique en el tramo del Km 8, donde se reportó el afloramiento del gran borbollón en el 2001, está cimentado sobre un estrato arcilloso superficial de 3.5m de espesor aproximadamente, y bajo este se encuentra un gran paleocauce altamente permeable que ha sido rellenado con limos y depósitos aluviales de gravas, arenas y cenizas volcánicas, según las perforaciones realizadas en el 2003, 2008 y 2010. Se intercalan además en varios sitios capas de pocos metros de espesor, de limos arenosos y arenas limosas muy finas, susceptibles a la tubificación.

En nuestro caso se adoptó como hipótesis que la activación de los borbollones en el sitio, sugería un *factor de seguridad* contra la *falla hidráulica* en la arcilla de cimentación* del Dique, igual a 1. Así se calibró el programa con las lecturas piezométricas registradas, para realizar el análisis

de la estabilidad del tramo del Km 8. En nuestro análisis el criterio fundamental fue evaluar el *factor de seguridad* contra la *falla hidráulica* del suelo, que satisfaga lo establecido por la Norma antes citada, para niveles de embalse sostenidos, dentro del esquema presentado en la Fig. 4.

Fig. 4. Dique de la Divisoria. Esquema geotécnico del Km 8 del Dique de la Divisoria y condiciones de carga. HVC. Enero 2012.

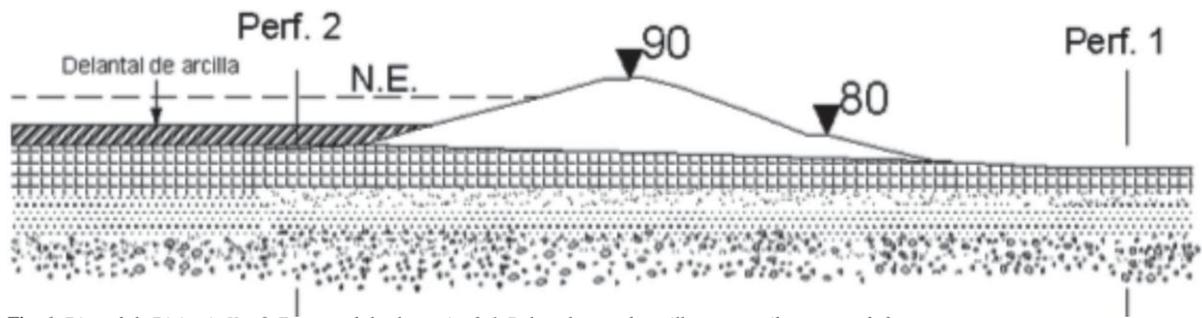
Fig. 6. Dique de la Divisoria Km. 8. Esquema de la alternativa 3.1. Delantal aguas de arcilla aguas arriba, espesor de 3m.

La alternativa A, esto es el delantal de arcilla fue descartado, ya que el Dique en el Km 8 está cimentado sobre un estrato arcilloso superficial de 3m a 4 m de espesor, de manera que adicionar una capa arcillosa a manera de delantal, sobre el estrato arcilloso existente y sobre las excavaciones para préstamos de la capa superficial que se hicieran aguas arriba, durante la construcción, no causaba una reducción importante en las presiones. Además, esta alternativa no corta la entrada del agua con condiciones de borde permeables.

A.- Delantal de arcilla Aguas arriba del Dique, de 3 m de espesor por 50 m de ancho y 230 m de largo, construido entre los meses de noviembre y enero de un año normal. Fig. 6.

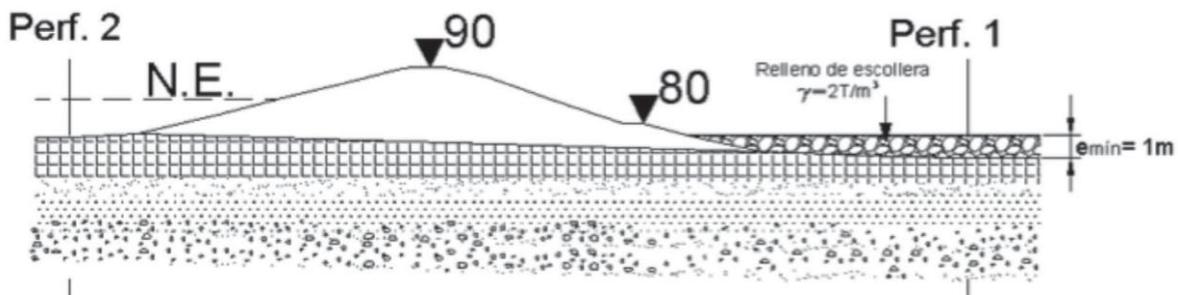
Fig. 7. Dique de la Divisoria Km. 8. Esquema de la alternativa 3.2. Berma de material adecuado, espesor 3m, aguas abajo del Dique.

La alternativa B, esto es, la berma de carga aguas abajo sobre el terreno natural, de acuerdo al modelo, si aumentaba el *factor de seguridad* por encima del recomendado. Sin embargo, la berma obligaba a reemplazar todo el sistema de drenaje existente por otros que trabajaran enterrados, incluyendo las galerías para mantenimiento y registro de caudales. Esta solución limitaba las reparaciones o mejoras que deben hacerse eventualmente en los drenajes enterrados, al presentarse filtraciones no controladas, filtraciones que no pueden evitarse, a pesar de la sobrecarga. Por ello, esta alternativa fue también desechada.

B.- Berma aguas abajo de 3 m de espesor por 230 m de largo por 50 m de ancho, hasta la cota 81, con material adecuado sobre un sistema de drenaje que reemplace los canales existentes, y que permita a los tubos de alivio descargar las filtraciones a otro canal exterior. Fig. 7.

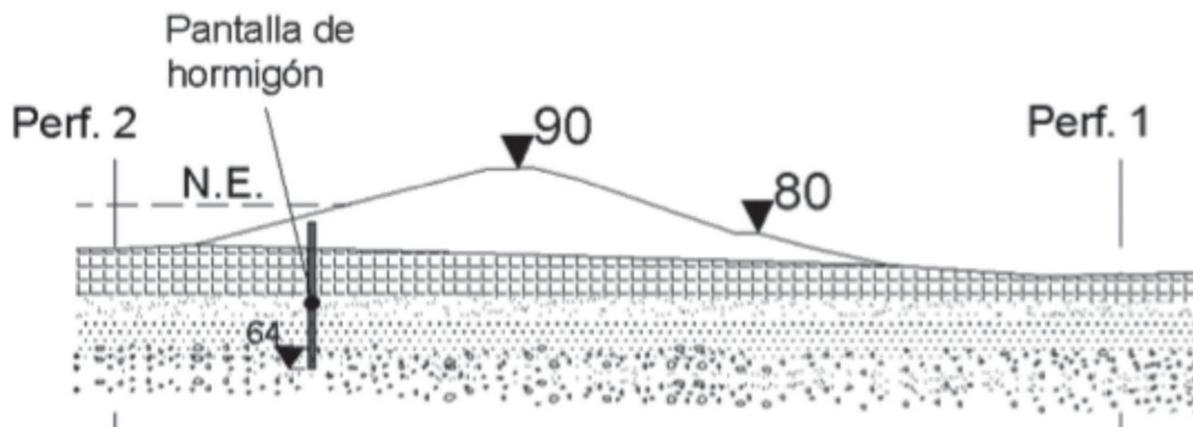
Fig. 8. Dique de la Divisoria Km. 8. Esquema de la alternativa 3.3. Pantalla de hormigón bajo el espaldón aguas arriba. (Profundidad de hincado bajo el estrato arcilloso = 10m.).

La alternativa C, esto es la pantalla de hormigón plástico o tablestaca de acero, reducía drásticamente el volumen de las filtraciones, al igual que las presiones al grado de aumentar drásticamente el *factor de seguridad* que amenazaba la estabilidad de la obra.

C.- Pantalla de hormigón plástico o tablestaca de acero con viga de amarre, de 12m aproximadamente de profundidad, hincada bajo el talud aguas arriba, a construirse entre los meses de noviembre y enero de años normales, donde el nivel del embalse está bajo la cota 78. Fig. 8.

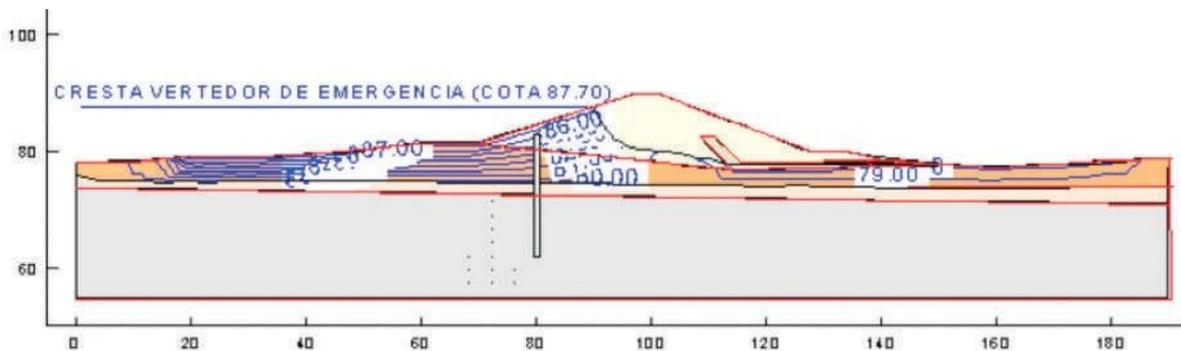
Como se muestra en el Fig. 9, el *factor de seguridad* logrado con la pantalla para el Nivel Máximo del Vertedor de Emergencia en la 87,70, resultó de 1,40, mayor que el admisible 1,2, especificado para estos casos.

Fig. 9. Dique de la Divisoria. Solución propuesta para reducir los efectos de las filtraciones en el Km 8. Nivel de embalse sostenido 87.70. Modelo en el programa GGU-SS-FLOW 2D. LMN/HVC, agosto 2009.

N.E. = 87.7

hp= 6.4

Fuerza de Filtración= 2.4 t/m²

W'= 4m* (1.85-1.00) t/m³ = 3.4 t/m²

F.S.(Falla Hidráulica) = 1.417

Ante la aparición de nuevos borbollones en el año 2008, sumados al preocupante afloramiento que llegó a mantenerse durante el estiaje, incluso con 2m de carga, y ante la posible llegada de un Niño o lluvias extremas que volvieran a cargar el embalse a la cota 85, se recomendó como solución definitiva, la construcción de una pantalla de hormigón plástico, que ya se tenía experiencia en otros proyectos (PM Baba, Horno Tejero), para reducir el efecto de las filtraciones, que amenazaba la estabilidad del Dique en este tramo. La pantalla recomendada fue de hormigón plástico, de 12m de profundidad aproximadamente, con la punta en la cota 64,5 de 230m de longitud, cubriendo el Paleocauce del Km 8, y como alternativa una pantalla de tablestacas hincadas de acero, con una viga de cabezal de hormigón armado para rigidez de la pantalla. En ambos casos, el diseño definitivo, debería basarse en planos de topografía actualizada y de detalles.

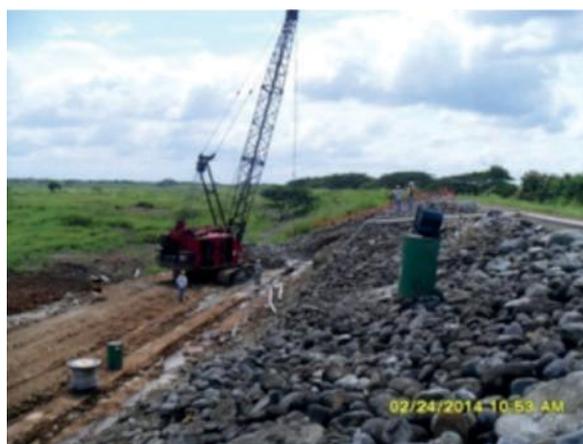
Fotos 1. Excavación Pantalla. Feb./24/2011.

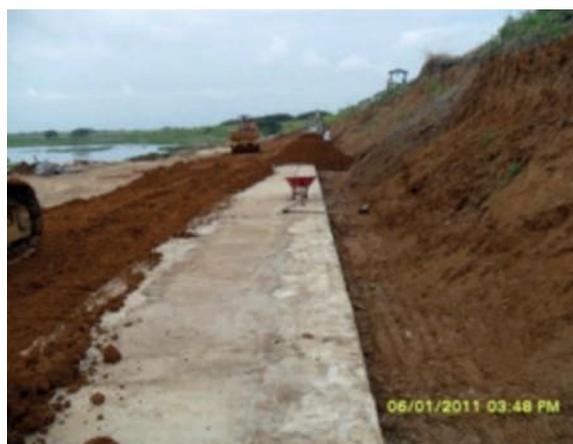
Fotos 2. Reconformación del Talud del Dique, luego de construida la Pantalla de Cemento-Bentonita.

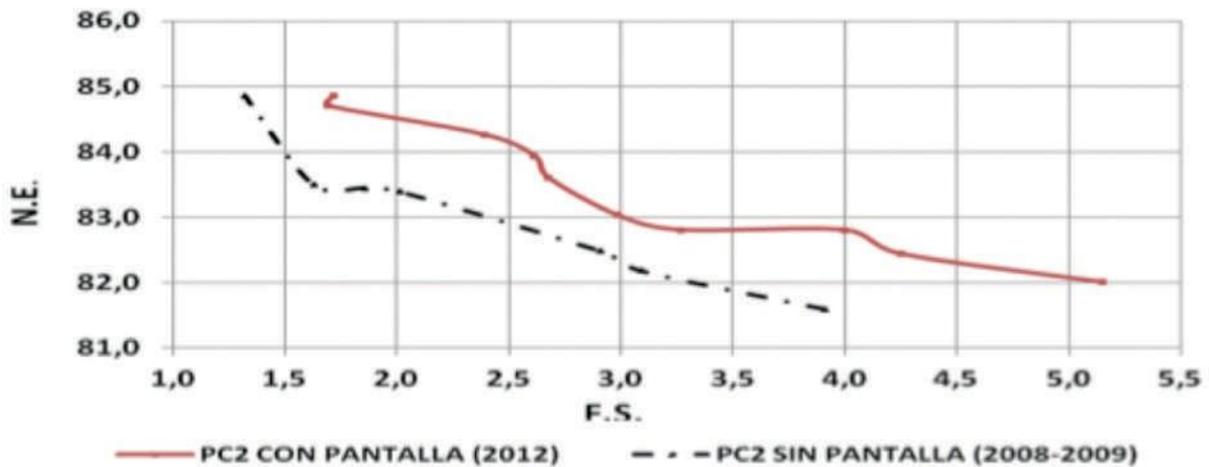
Fig. 11. Presa Daule-Peripa. Dique de la Divisoria, Km8. Correlación entre los niveles de embalse y Factor de Seguridad contra la Falla Hidráulica del suelo, a partir de los registros del Piezómetro PC2.

En la Fig. 11, se muestra la correlación entre niveles de embalse y *factor de seguridad* contra la *falla hidráulica* del suelo sin y con pantalla. Se compara además las sub-presiones registradas antes de construir la pantalla con las registradas

en el 2012 (Fig. 12). En el análisis se muestra que la pantalla ha logrado reducir la carga piezométrica (hp) hasta en un 27% para un nivel de embalse sostenido, con lo que se logra elevar significativamente el *factor de seguridad* $> 1,5$.

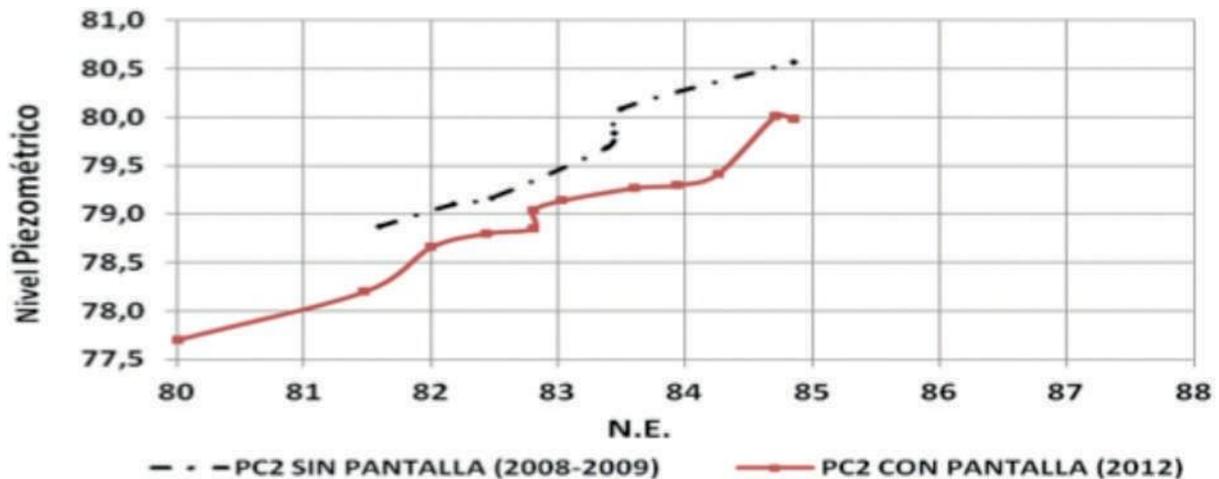
Fig. 12. Comprobación de la eficiencia de la Pantalla del Km 8. Correlación entre niveles de embalse vs. niveles piezométricos a partir de los registros del Piezómetro PC2.

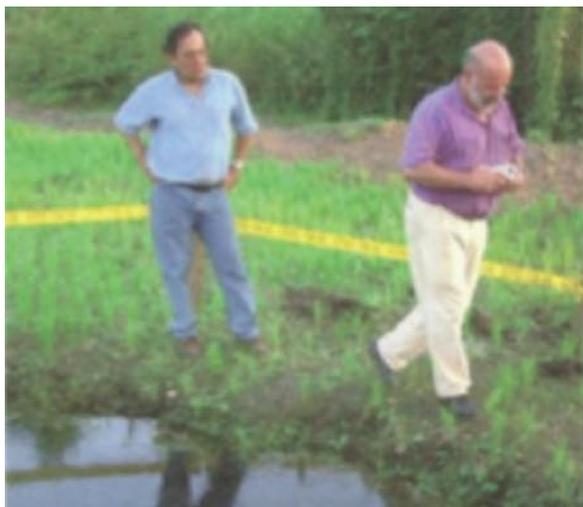
En el sitio, la evidencia física, es que no se han activado borbollones, ni afloramientos de agua en el suelo de cimentación del Dique, como se muestra en las fotos: 4.- Tomada en julio del 2001, después de que se detectara el borbollón el Km 8. El nivel del embalse en la fecha de inspección era 82,5 aproximadamente y 5.- Tomada

Foto 4. Izquierda. - Borbollón reportado en el 2001. Inspección de los Ingenieros Ingo Fox y Juan Saavedra. Julio 2001. N.E.=82,5.

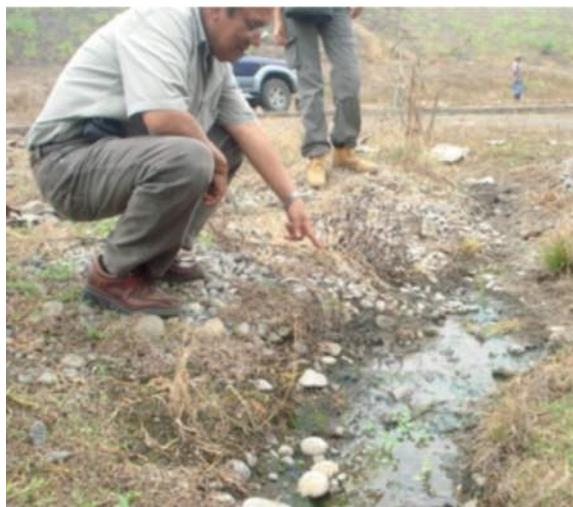
el 23 de octubre del 2008, cuando afloraba el agua con apenas 1,6m de carga. N.E.=79,6.

Foto 5. Afloramiento de agua en el Km 8. Octubre 23 del 2008. N.E.=79,6.

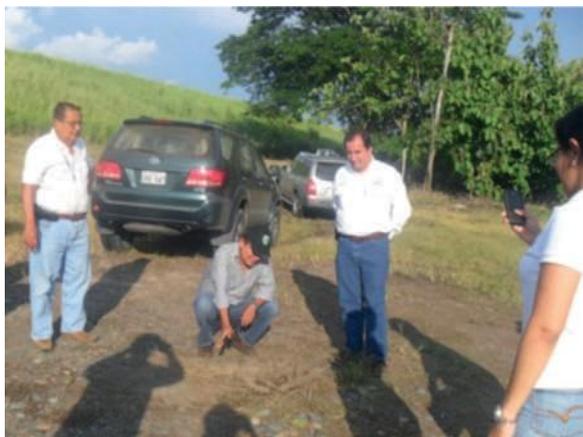
De igual forma, se muestran las fotos 6 y 7, tomadas el 21 de marzo del 2012, evidenciándose la desaparición de borbollones y afloramientos de agua en el Km8.

Foto 6. Izquierda. Dique de la Divisoria, Km 8. Zona del antiguo Borbollón 2001, seca. N.E.= 84,7. Marzo 21 del 2012.

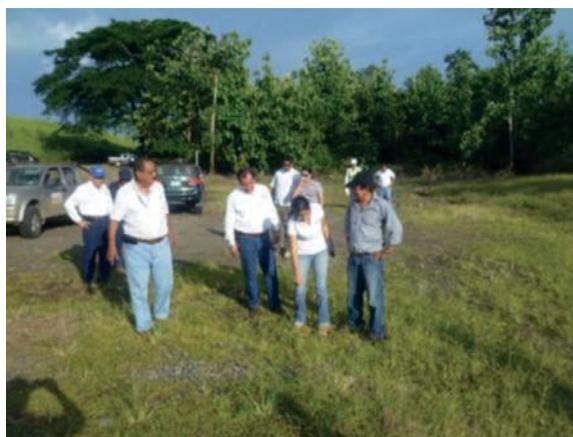
Foto 7. Derecha. No hay Afloramiento de agua, a pesar de haber 5m más de carga con respecto a octubre del 2008. Marzo 21 del 2012. N.E.= 84,7.
