Conservación Patrimonial, diálogo urbano y preexistencias: una visión de la regulación Española

Heritage conservation, urban dialogue, and pre-existing
structures: a view of Spanish regulations

Mónica Lorena Egas Sánchez[®]

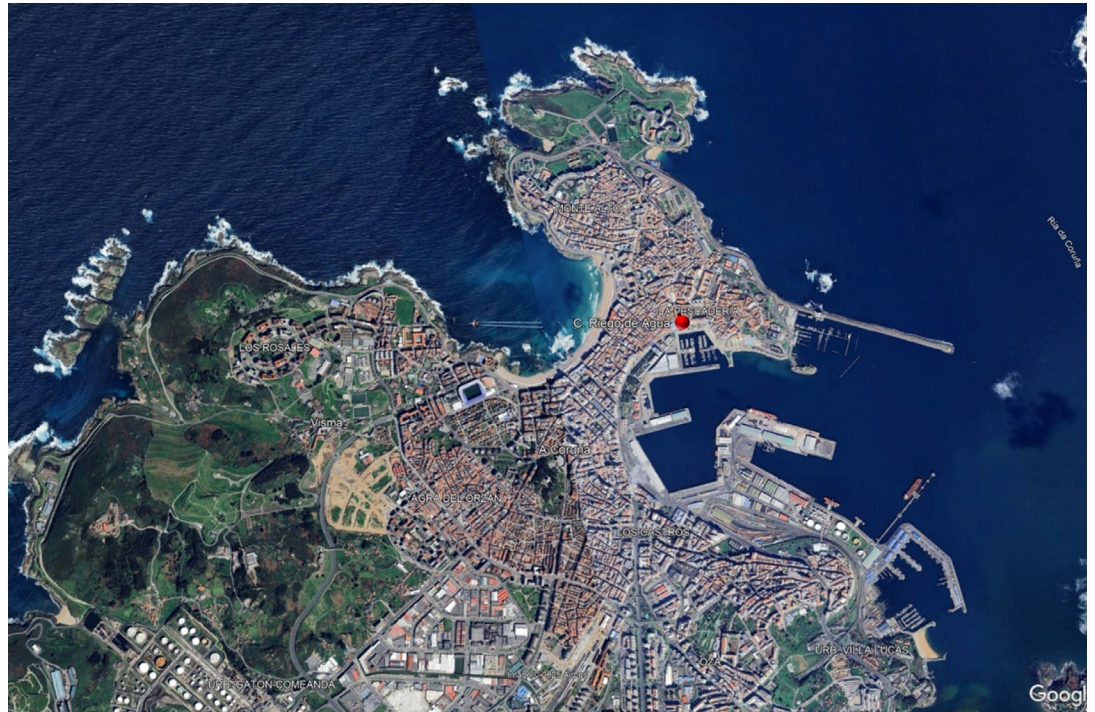
Figura 2: Ciudad A Coruña.
Google Maps. (2025)

En el municipio de España situado en la comunidad autónoma de Galicia, la ciudad de A Coruña es la capital de la provincia homónima que a su vez es capital de comarca. (Figura 2)

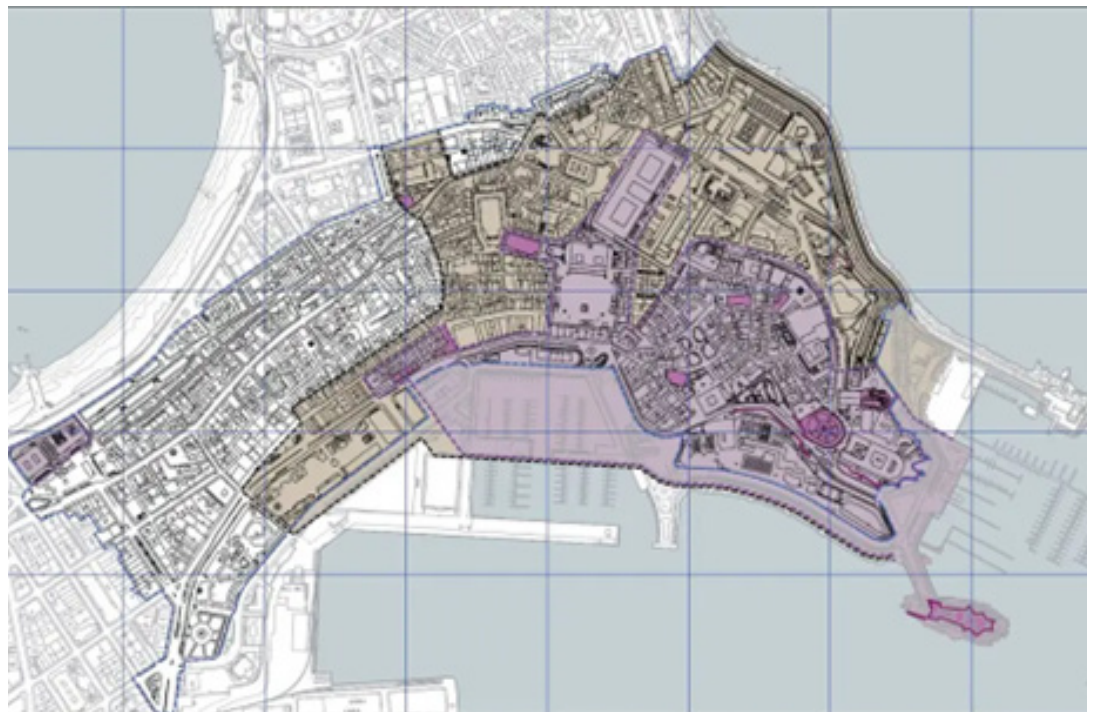
Figura 3: Pepri A Coruña.-
Zonificación de espacios protegidos por el Plan. Google Maps. (2025)

El proyecto de la reforma del hotel, se encuentra en una zona protegida del denominado Plan Especial de Protección y Reforma Interior de la ciudad Vieja y Pescadería vigente, se aprobó definitivamente por el Pleno Municipal en sesión de 26 de enero de 2015. (Figura 3).

En el que se aprecia las dos zonas protegidas, la ciudad vieja en color morado y la zona de la Pescadería en color amarillo, y remarcado en líneas punteadas rojas la zona ampliada para definir el emplazamiento.

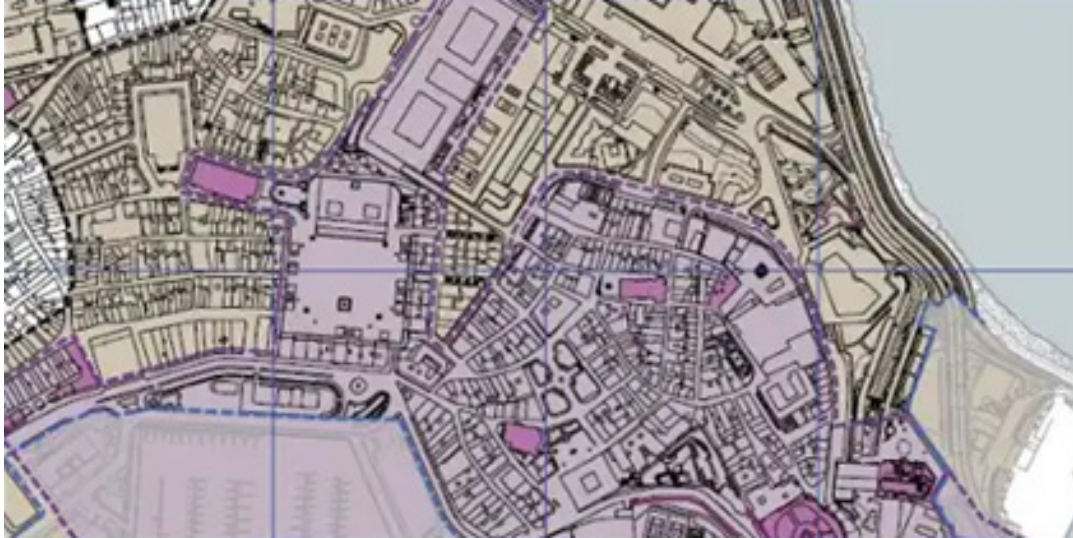
Figura 4: Ubicación. Alda Alboran Rooms. Google Maps. (2025)

Dentro de este entorno en la calle riego del agua 15, se encuentra localizada la edificación a estudio. (Figura 4-5)

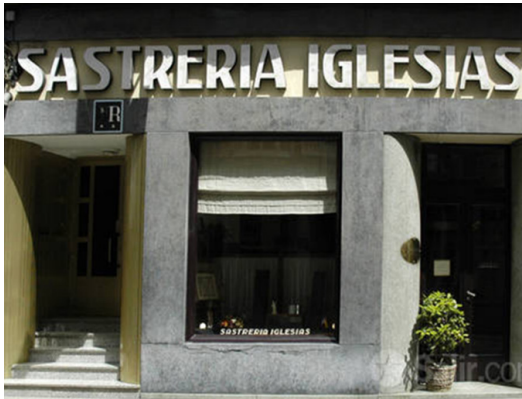
Figura 6: Expediente 621/2022/40 Concello da Coruña. Fachada Protegida

La exigencia de restitución del rótulo histórico. Aunque el rótulo original había desaparecido décadas atrás, el catálogo municipal conservaba documentación (figura 6-7), por lo que Urbanismo condiciona la licencia del proyecto presentado a restituir formalmente el rótulo para recuperar la memoria histórica del local (figura 6-7). No se trató de reproducir un “falso histórico”, sino de restaurar

su presencia tipológica, replicando su configuración formal, su materialidad y su proporción. El resultado demuestra el nivel de detalle con que opera el sistema patrimonial español: incluso un elemento desaparecido puede condicionarse en beneficio de la integridad del conjunto (figura 6).

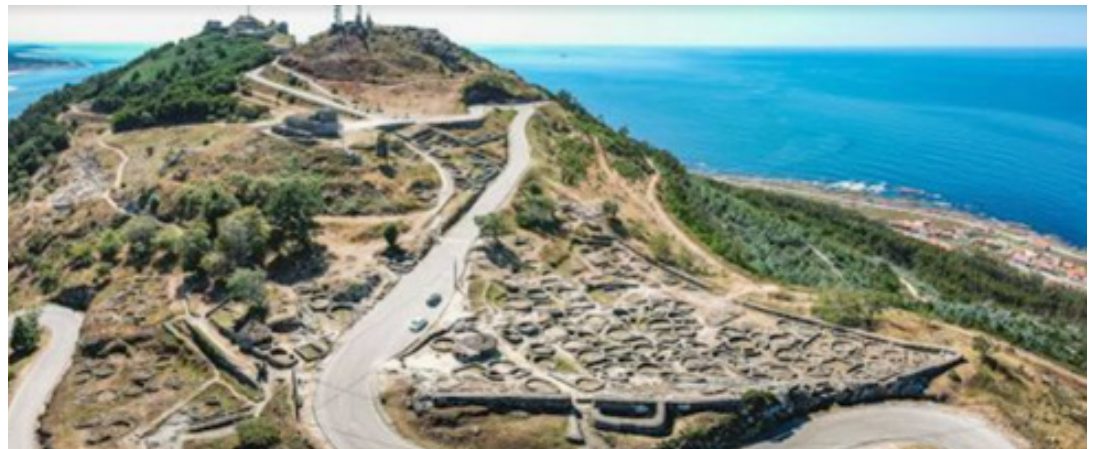
Figura 9: Monte De Santa Trega. Google Maps. (2025)
Vista General Del Monte Santa Trega

La rehabilitación se realizó en un edificio sin catalogación individual, pero situado en un entorno arqueológico de valor excepcional: el Monte Santa Trega, que alberga el castro galaico-romano declarado BIC y Monumento Histórico-Artístico Nacional desde 1931 (figura 9 Y 10). Considerado también Patrimonio cultural con significado religioso y simbólico: alberga una ermita (capilla) de Santa Tecla, cruceiros, senderos de Vía Crucis y miradores.

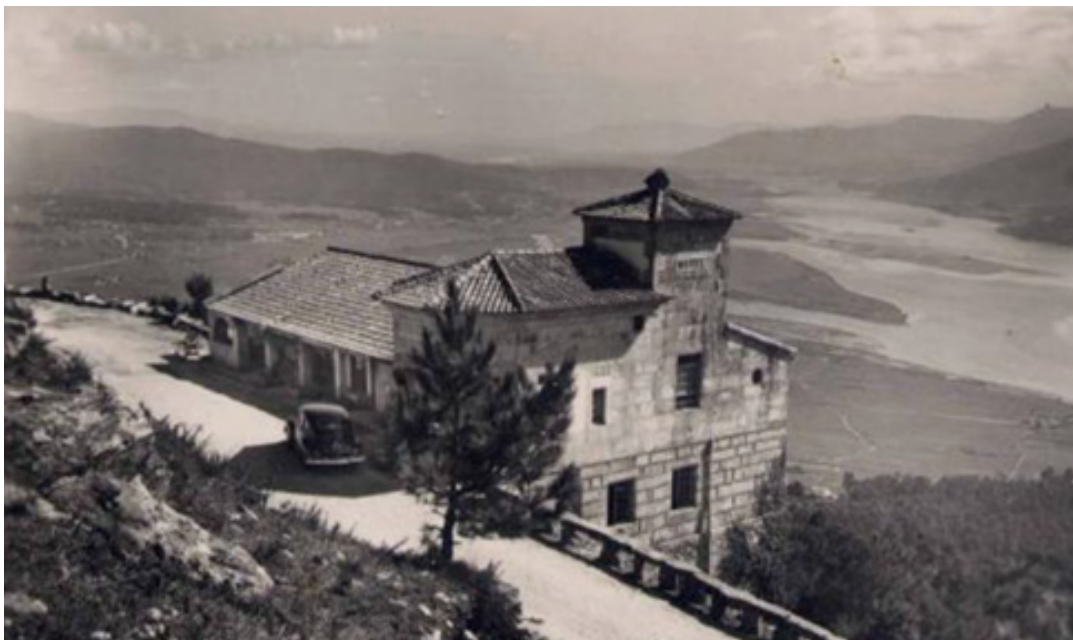
Figura 11: Tomado De Informe Arqueológico Contratado. Todoimagenes. (2025) Construcción Inicial 1930

Este mecanismo garantiza que la obra dialogue con el subsuelo, entendiendo la preexistencia no sólo como arquitectura visible, sino como memoria estratificada del territorio. El edificio objeto de nuestro trabajo, fue construido en la década de 1930 (figura 11) por Rafael Rodríguez Álvarez.

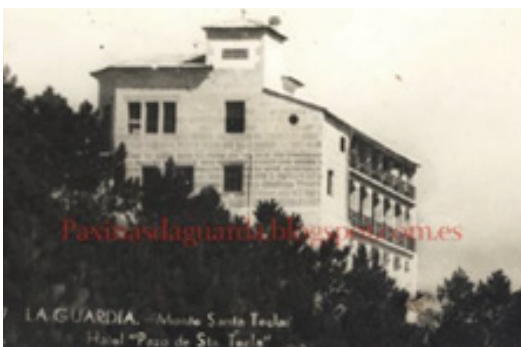
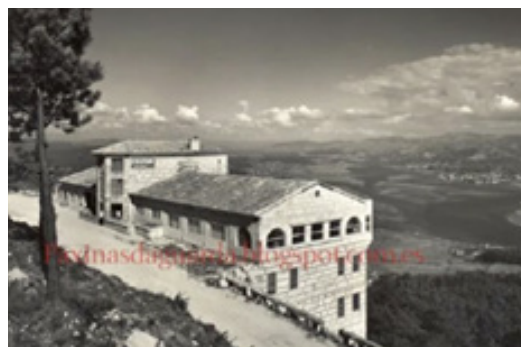
Figura 12-13: Tomado de informe evaluación, Arqueóloga Rosa Quintero. Todoimagenes.net. (2025)

Posteriormente ampliado hacia el sur por José Ramón Sobrino, en la ladera oriental de la cima del Trega, en terrenos administrados por la Comunidad de Montes Vecinales en Man Común (CMVMC) de Camposantos. Esta estructura, compuesta por dos cuerpos rectangulares orientados norte-sur unidos en un cuerpo central sobre una plataforma elevada, con una fachada poligonal que rom-

pe la línea recta predominante, (Figura 12-13) es la que se conserva hasta nuestros días. Desde 1968, Manuel Portela Lomba ostentaba la concesión para operar un hotel con restaurante.

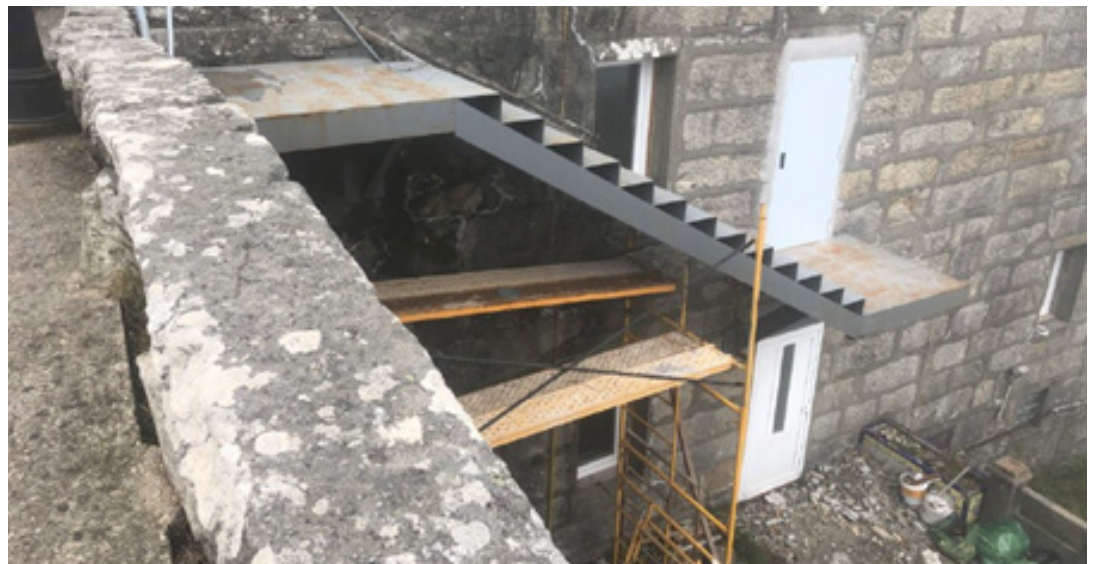
Figura 15: Tomado De Informe Evaluación - Arqueóloga Rosa Quintero. Fachada Sur Con Escalera De Emergencia En Obras. (2025)

da a la zona de aparcamientos del hotel. El anclaje a la terraza creada para la construcción del camino de acceso no constituiría un daño patrimonial, (figura 15) puesto que ha sido un acceso abierto durante años; actualmente, la superficie es la roca madre, como se demostró en el control realizado durante la instalación de la iluminación.

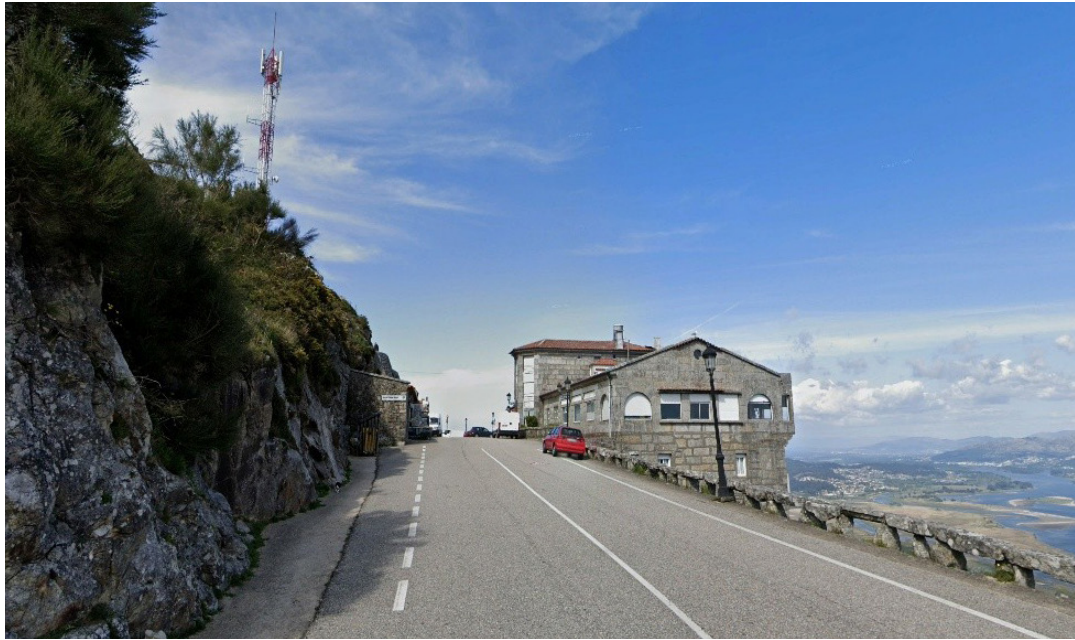
Figura 16: Imagen Tripadvisor. José I. Puertas. Fachada Sur Con Escalera De Emergencia En Obras Finalizada. (2025)

En resumen, en el informe la arqueóloga determina que las obras de rehabilitación del Hotel Pazo Santa Trega, y las del anclaje del elemento que mejora la evacuación, ya sea a la calle (norte) o al muro de contención del camino (oeste), no supone en ningún caso

un impacto sobre el patrimonio, puesto que se trata de zonas de reforma de la pendiente para la construcción del camino, hasta el mismo lecho rocoso. (figura 16) La necesidad de retirar algunos sillares del umbral para dar cabida a la escalera no difiere de la valoración anterior, pero deben sustituirse por un elemento físico que impida el acceso desde la calle.

El informe determinó la inexistencia de impacto patrimonial significativo.
