ARCHITECTURE, TECHNOLOGY AND SUSTAINABILITY

UNIVERSIDAD DE GUAYAQUIL

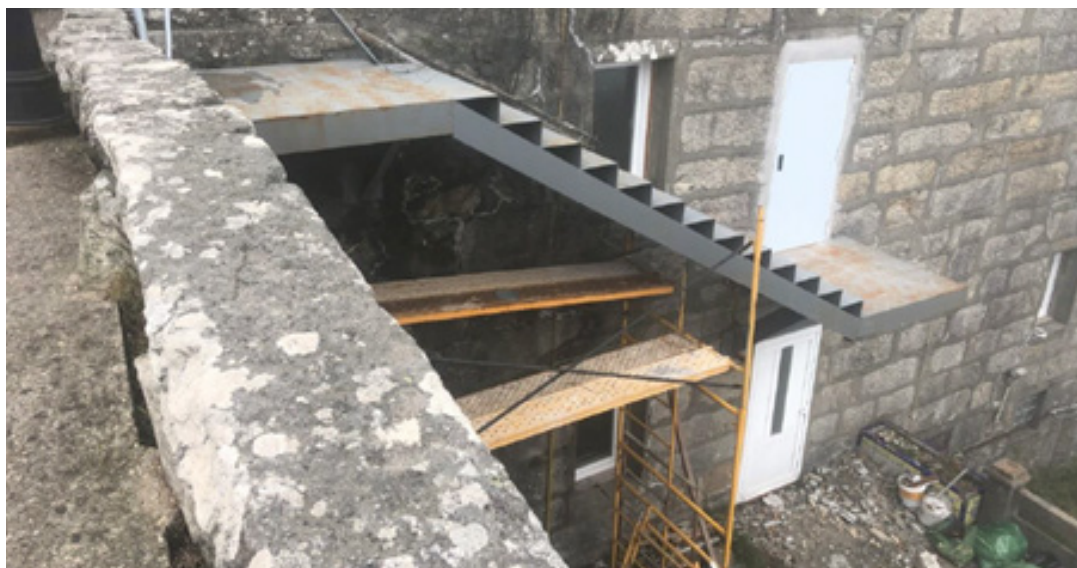
Evaluación del Impacto de las Obras realizadas. Informe Arqueológico

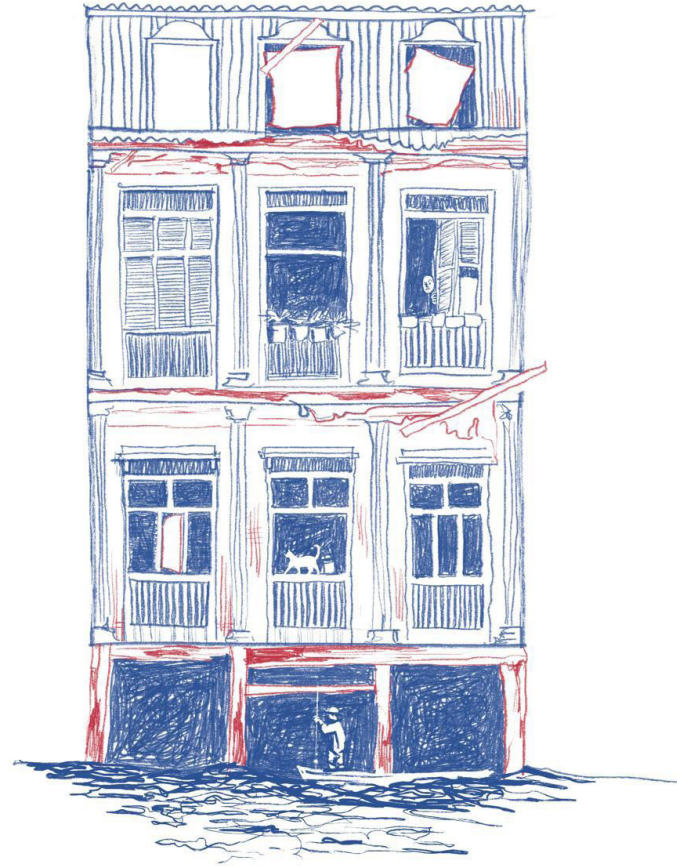
Pisos culturales en el patrimonio de Guayaquil. Documentación y análisis arquitectónico de "Casa Marín" en Las Peñas.

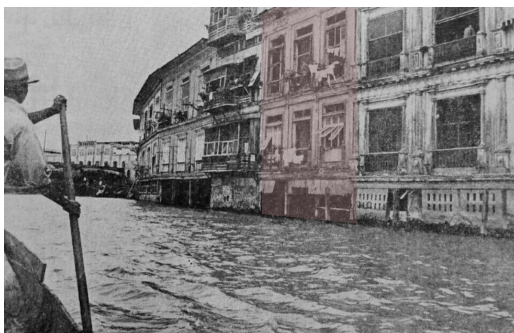
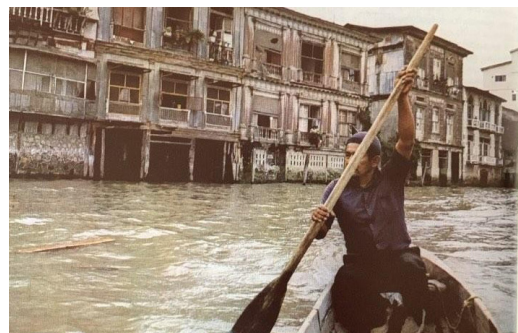
Figura 7: (Der.) Casa Marín, declarada patrimonio. Deterioro en fachadas (Armas, 1982).

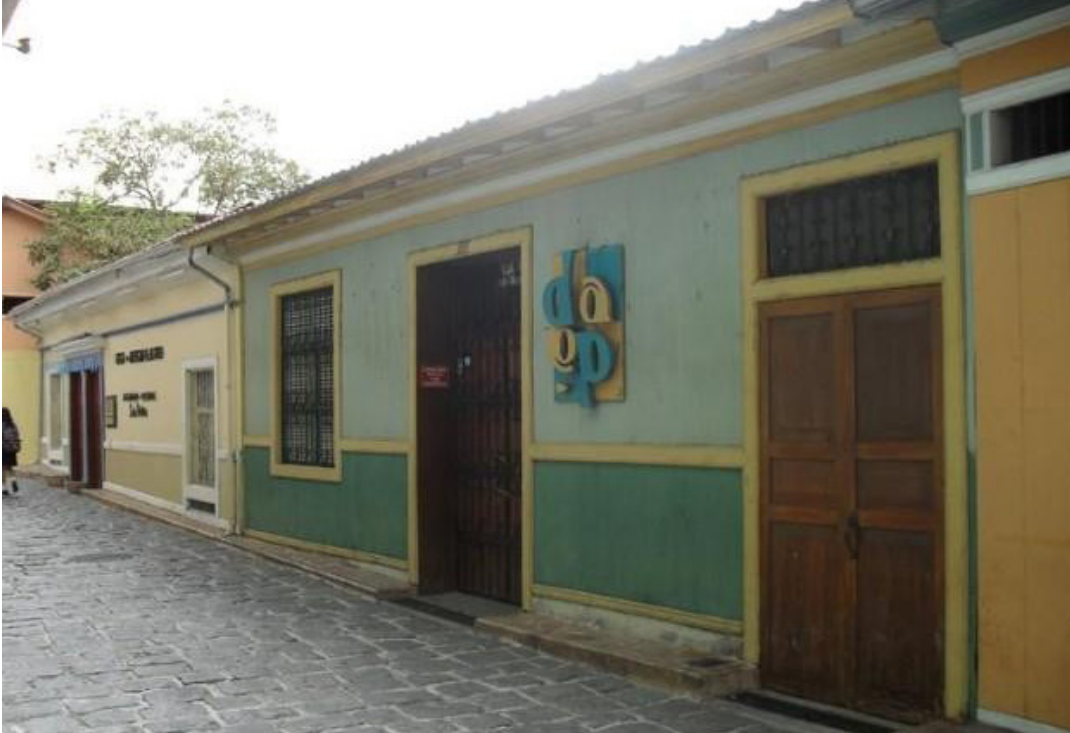
Figura 8: Bar Dadá en Casa Marín. Instituto Nacional de Patrimonio (2014).

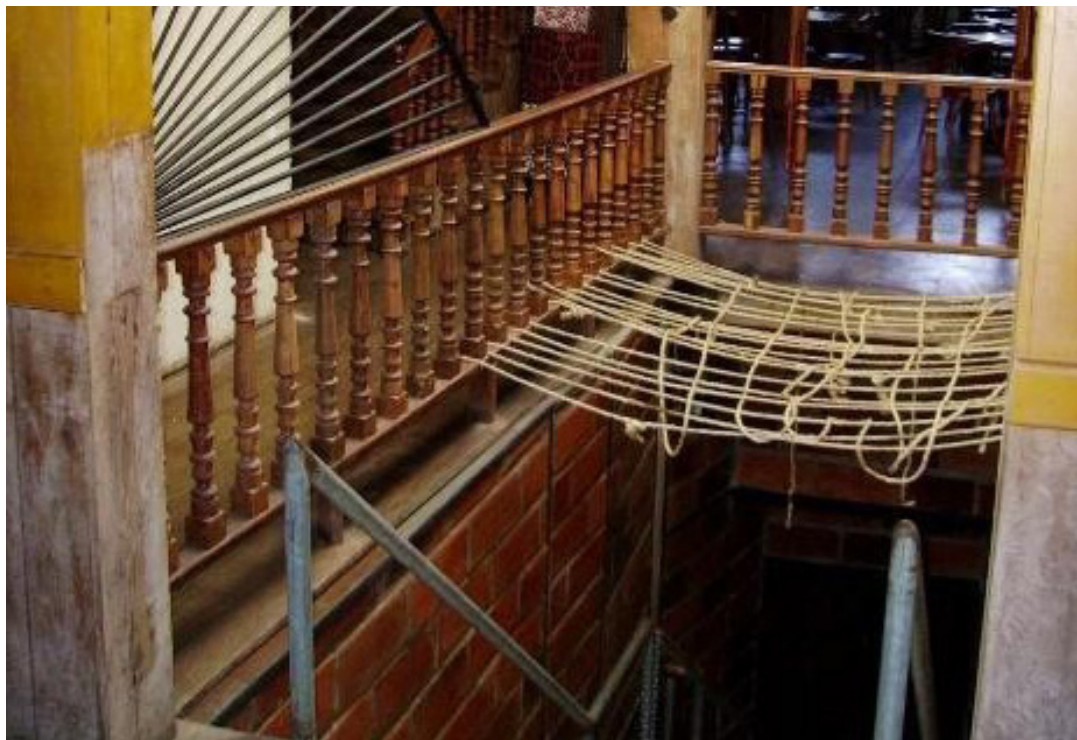
Figura 11: Casa Marín luego del incendio en la cafetería Dalí. Marín (2009)

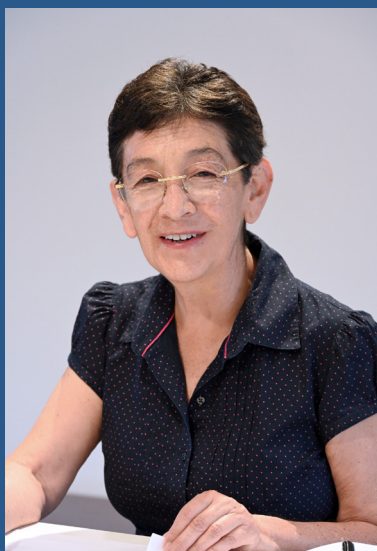
La Doctora. Inés del Pino Martínez es una de las más destacadas especialistas ecuatorianas en conservación y gestión del patrimonio arquitectónico y urbano. Doctora en Arte y Arquitectura por la Universidad Nacional de Colombia, docente universitaria e investigadora de la Pontificia Universidad Católica del Ecuador, ha participado en la elaboración de estudios del patrimonio, formulación de políticas públicas, valoración de centros históricos y la difusión de enfoques contemporáneos de intervención patrimonial. Su pensamiento vincula el rigor técnico con una profunda sensibilidad social y cultural.
