ESTUDIO MULTITEMPORAL DEL USO Y COBERTURA DEL SUELO DEL SECTOR BAJO ALTO EN LA PROVINCIA DE EL ORO UTILIZANDO SISTEMAS DE INFORMACIÓN GEOGRÁFICA

Multitemporal Study Soil Use and Coverage Under the Sector High in El Oro Province Using GIS

Andrea Elina Fuentes Ubilla¹, Betty Muzzio Aroca²

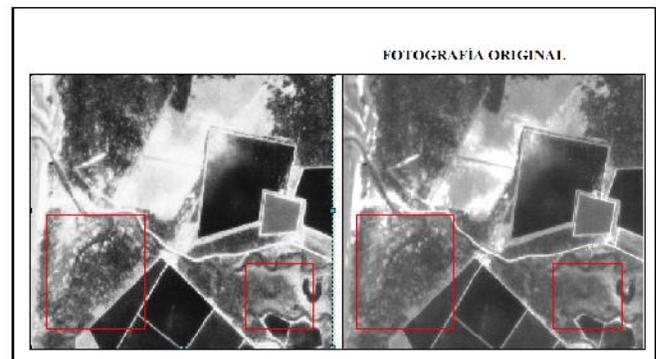
Figura 5. Aplicación de Histograma Ecualizado En Aoi_77

Se aplicó a una copia del AOI_77 un HISTOGRAMA ECUALIZADO, se comparó con la foto original, y se identificaron rasgos como esteros, cursos hídricos en general. Principalmente para encontrar el beneficio de este proceso en la detección del uso y cobertura del suelo en la fotografía aérea de 1977. La figura 5 muestra la aplicación del histograma ecualizado sobre la fotografía aérea de 1977, en la parte derecha se aprecia con poca claridad el curso hídrico, así como también no se da la posibilidad de reconocer el manglar en las cercanías de estos cursos.

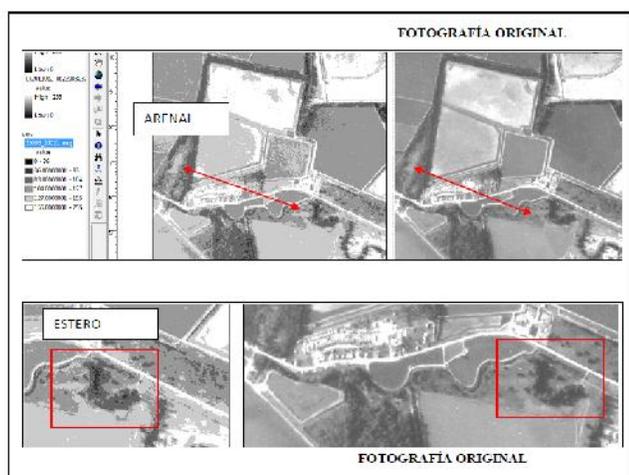
Figura 6. Clasificación por Píxeles AOI 2003

En AOI 2003, se aplicó una clasificación por píxeles con 6 categorías como guía para la confirmación de patrones propios como arenal o áreas salinas que aparecen en tonos claros, áreas que han sido clasificadas en tonos oscuros pueden representar presencia de agua, como esteros en donde a su vez es probable encontrar vegetación de manglar a sus alrededores. En la figura 6, sobre la fotografía original se distingue a breves rasgos una zona de arenal y casi ningún aparente rasgo de un cuerpo hídrico, sin embargo en la zona clasificada es muy probable distinguir estas dos áreas, nótese con un recuadro rojo, tipo de estero con tono gris oscuro y en la fotografía original aparentemente solo vegetación.

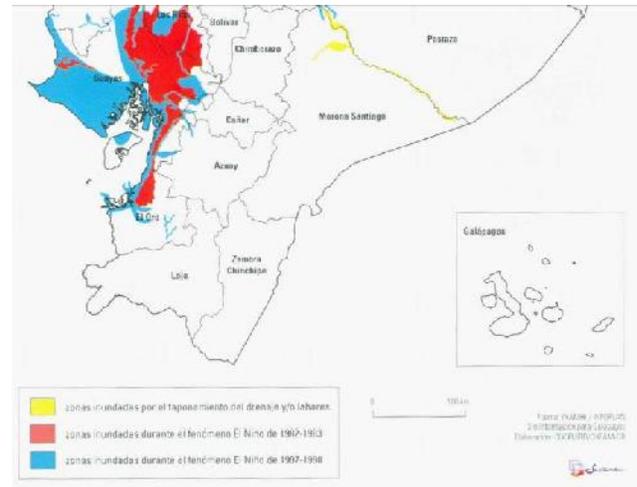
Figura 20. Zonas Inundadas Por El Fenómeno Del Niño.

En la figura 20 se aprecia en tonos rojos y celestes las zonas inundadas a través de los años, Bajo Alto ha tolerado severas inundaciones por la influencia muy marcada de El Niño.

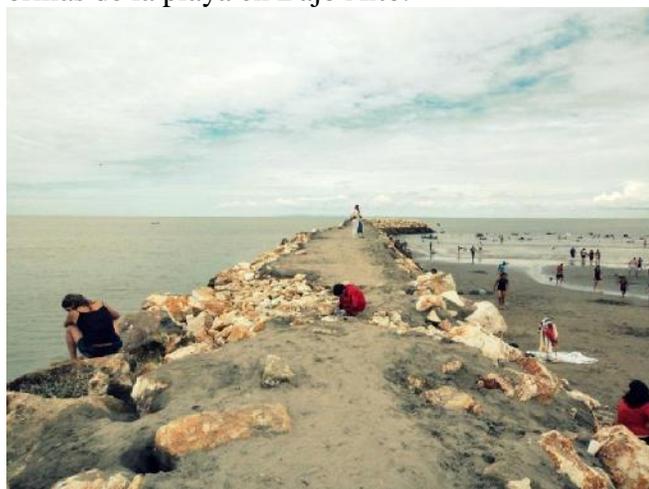
Fotografía 14. Muro de Contención

La línea sur está sufriendo procesos erosivos que en muchos casos ha obligado a abandonar estructuras como camaroneras que debido a la destrucción que causa el poder del mar en ellas, ya no ha sido posible su uso y hoy en día se han convertido en muros de contención. La erosión de la línea costera también ha generado que la población cierre y reinstale sus negocios, sobre todo los que están cerca del borde costero, debido a los frecuentes avances del mar y el peligro que conlleva a la comuna Bajo Alto. La fotografía 14 muestra el muro de contención de rocas en las orillas de la playa en Bajo Alto.

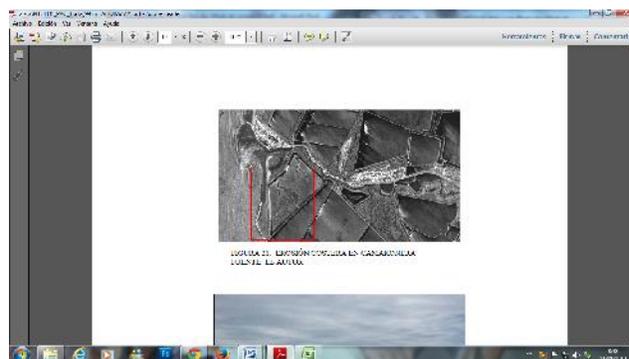
Figura 21. Erosión Costera en Camaronera

En la figura 21 se ilustra un ejemplo del proceso de erosión costera sobre una piscina camaronera, la fuerza del mar ha venido destruyendo el muro de esta camaronera que en la actualidad es Arenal. La fotografía 15 ilustra la línea o borde costero considerado en este estudio.

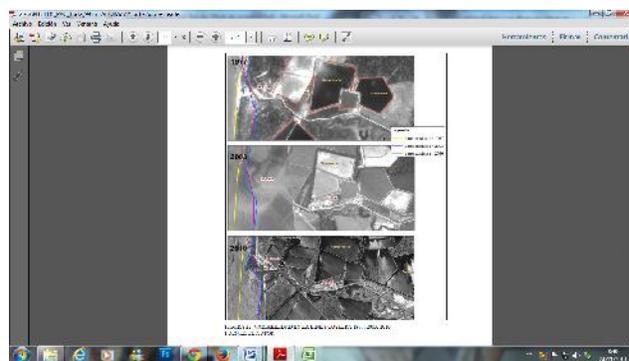
Figura 22. Variabilidad en la Línea Costera 1977, 2003, 2010

La figura 22 presenta el detalle de la línea costera delimitada para 1977, 2003 y 2010

En el período 1977- 2003, los valores obtenidos en las mediciones de la LÍNEA COSTERA muestran mayor avance hacia el sector Norte del área de estudio con 0.25 km. En el período 2003 -2010, la línea costera siguió avanzando al norte con 0.14 km y 0.10 al sur. Sin embargo en el período 1977- 2010, la línea costera avanzó 0.37 km. hacia el sur, es decir en los últimos 33 años la franja sur es la que mayores cambios ha tenido.

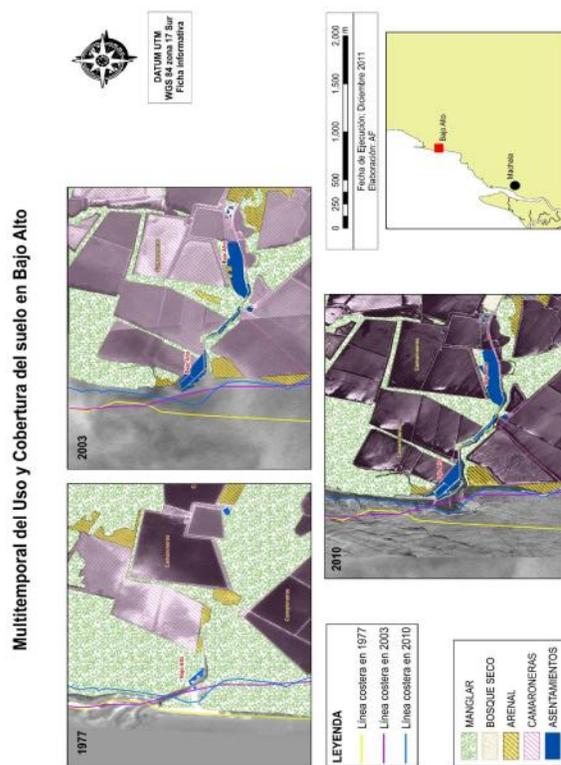
Mapa del Análisis Multitemporal del Uso y Cobertura del suelo en Bajo Alto

En base a la información rectificada con la visita de campo, también con la información sobre las distintas clases en 1977, 2003 y 2010. A continuación se presenta a escala 1:20.000, un mapa titulado : *Multitemporal del Uso y Cobertura del suelo en Bajo Alto*, el cual presenta toda la información creada y explicada en este estudio, a manera cartográfica y sintetizada, catalogada como *ficha informativa*.
