EVALUACIÓN DE LA CONTAMINACIÓN DEL MANGLAR Y LAS AGUAS DEL ESTERO SALADO, CIRCUNDANTES A LA ESTACIÓN DE TRANSFERENCIAS TRES BOCAS DE PETROCOMERCIAL SUR, CON MIRAS A ESTABLECER UN PLAN DE REMEDIACIÓN

**Investigación
Tecnología e Innovación**

Revista de divulgación de la Dirección de Investigaciones y Proyectos Académicos

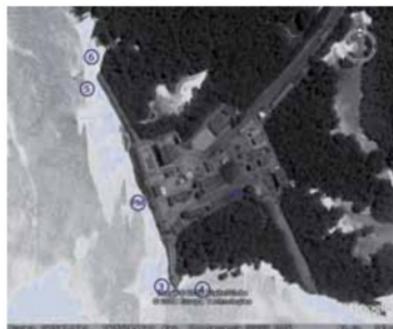
Figura 2. Puntos de muestreo de agua y coordenadas toma de muestras

Puntos	Coordenadas	
3	2° 13' 51.40" S	79° 57' 31.08" N
4	2° 13' 51.37" S	79° 57' 29.87" N
PM"	2° 13' 48.34" S	79° 57' 32.23" N
5	2° 13' 44.19" S	79° 57' 34.07" N
6	2° 13' 43.41" S	79° 57' 33.91" N

La distribución y localización de los puntos de muestreo constan en la figura 2 y su ubicación geográfica en el área de estudio.

La calidad fisicoquímica del agua se evaluó a partir de las muestras tomadas los días 20 Sept./07, 9 Oct./2007 y 14 Dic./07 y, el análisis de mismas en el Laboratorio de Aguas de la Facultad de Ingeniería Química Universidad de Guayaquil, según el Standard Methods for the Examination of Water Sewage and Industrial Waste. Los sitios de muestreo se indican en la figura 2.

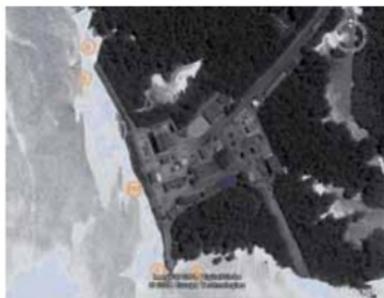
Figura3 . Puntos de muestreo y coordenadas respectivas para el medio biótico

Puntos	Coordenadas	
3	2° 13' 51.40" S	79° 57' 31.08" N
4	2° 13' 51.37" S	79° 57' 29.87" N
PM"	2° 13' 48.34" S	79° 57' 32.23" N
5	2° 13' 44.19" S	79° 57' 34.07" N
6	2° 13' 43.41" S	79° 57' 33.91" N

La toma de muestras se efectuó en los puntos señalados en la figura 3. La identificación de los grupos taxonómicos se efectuó en base al “Manual de Planctología del Mediterráneo” Tregouboff, G. & M. Rose (1957); “Zoología de los invertebrados” Barnes (1977); “Tintinidos del Golfo de Guayaquil”, Zambrano (1983); “Invertebrados y organismos unicelulares” Blume (1994).

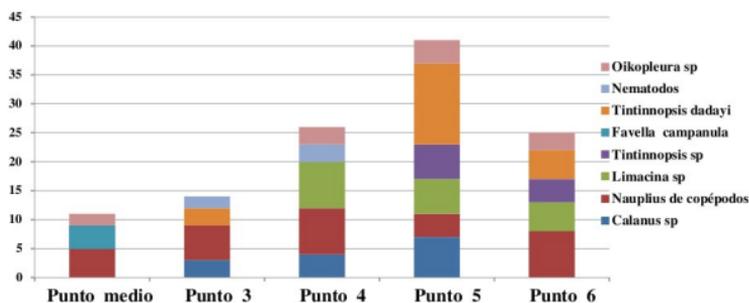
Figura 4. Abundancia e identificación de los principales grupos micro-zooplancónicos en cada una de las Estaciones

De acuerdo con la figura 4, los sitios de menor actividad zooplántica corresponden a las Estaciones Punto Medio y Punto 3; en tanto que el la Estación 5, posee la mayor cantidad de especies y además la mayor cantidad de organismos por especie. Al comparar estos resultados, con los correspondientes a los parámetros de calidad de agua podemos ver que el punto 5 es el que tiene los mejores valores de calidad de agua, mientras que el punto 3 tiene la calidad de agua más pobre.

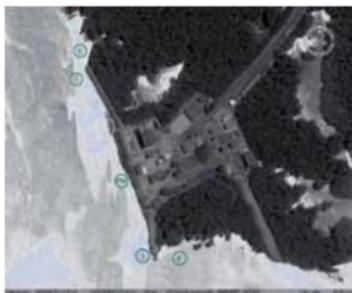
Figura 5. Sitios de muestreo de fitoplancton y sus coordenadas.

Puntos	Coordenadas	
3	2° 13' 51.40" S	79° 57' 31.08" N
4	2° 13' 51.37" S	79° 57' 29.87" N
PM"	2° 13' 48.34" S	79° 57' 32.23" N
5	2° 13' 44.19" S	79° 57' 34.07" N
6	2° 13' 43.41" S	79° 57' 33.91" N

La toma de muestras se realizó en los puntos indicados en el figura 5; la evaluación se la efectuó con la finalidad de obtener el estado físico y poblacional como indicador del estado de la cadena alimenticia de la fauna del sector Estación de Transferencia.

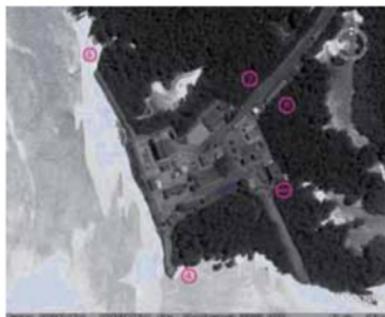
Figura 6. Sitios de monitoreo ambiental microbiológico en sedimentos y coordenadas respectivas de toma de muestras de sedimentos.

Puntos	Coordenadas	
4	2° 13' 51.37" S	79° 57' 29.87" N
6	2° 13' 43.41" S	79° 57' 33.91" N
7	2° 13' 43.73" S	79° 57' 27.95" N
8	2° 13' 44.48" S	79° 57' 26.61" N
9 (MM")	2° 13' 48.06" S	79° 57' 27.61" N

MM" manglar muerto

Se realizó una toma de muestras el día 12 de noviembre 2007 en los puntos marcados en la Figura 6, las muestras fueron obtenidas durante el período de marea baja.

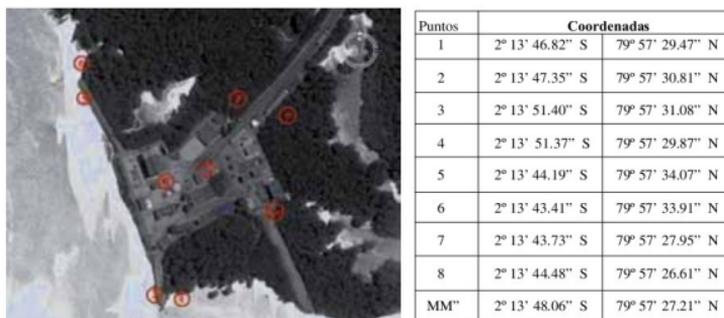
Figura 7. Sitios de monitoreo ambiental microbiológico y coordenadas de los puntos de muestras de suelo para mediciones de TPH.

Los sitios seleccionados para la toma de muestras de suelo y sus coordenadas se señalan en la Figura 7; a las cuales se les hizo el análisis para determinar la cantidad de Hidrocarburos Totales de Petróleo (TPH). La selección de los sitios de muestreo se hizo considerando las áreas con riesgo de contaminación por derrames de hidrocarburos y aquellos sitios que se conocía habían sufrido algún impacto anteriormente.

Todas las muestras fueron obtenidas durante el período de marea baja y recogidas hasta una profundidad de 40 cm, tomando el material a lo largo de la columna, usándose para el efecto un muestreador de cuchareta; por cada 100 m² de superficie se tomaron cuatro muestras puntuales de dos kilos, se mezclan hasta obtener una masa homogénea, para proceder a tomar una alícuota de un kilogramo, lo cual constituye la muestra compuesta del sitio muestreado. Para el punto contaminado con una superficie menor (4 m²) se tomó una única muestra, que se constituyó en la muestra a ser analizada.
