Propuesta de Reparación para enrocado de protección contra el oleaje y erosión litoral, en el predio de la Casa de Prácticos Autoridad Portuaria de Guayaquil

Proposed repair of the Guayaquil Port Authority's Pilothouse for protection against waves and coastal erosion

Investigación, Tecnología e Innovación

vol. 15, núm. 19, 2023

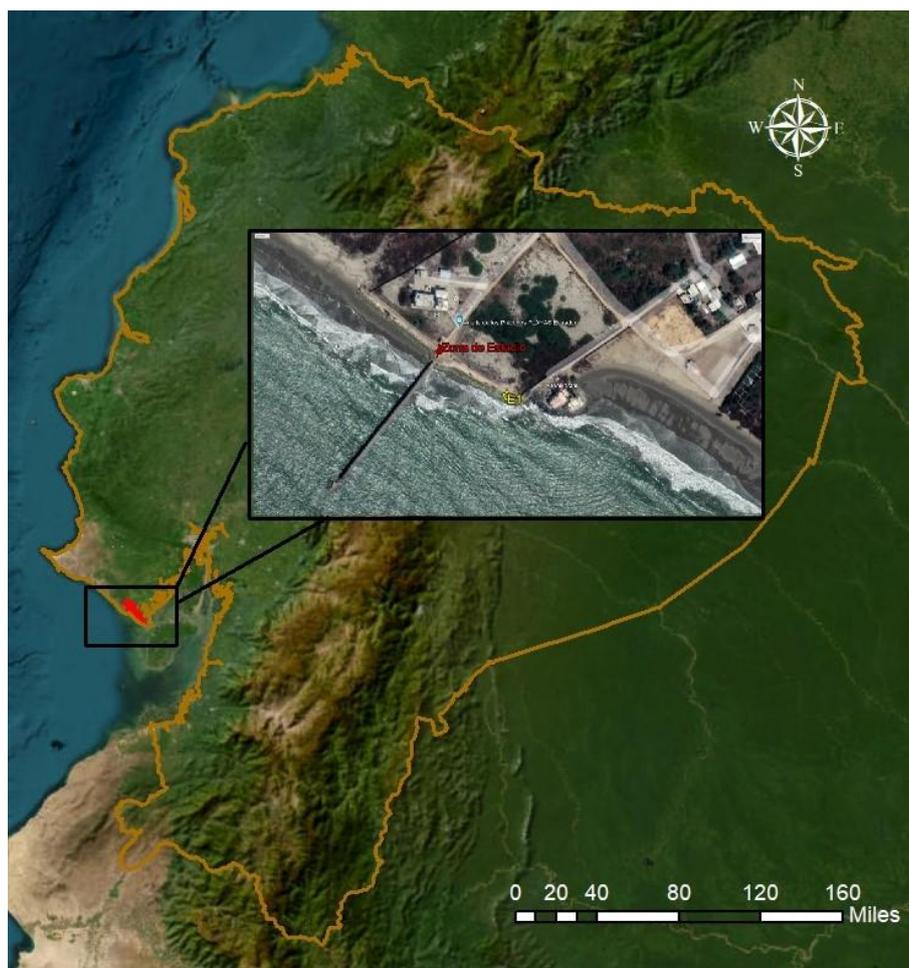
El enrocado en estudio se encuentra emplazada en los exteriores de La Casa de Prácticos de la Autoridad Portuaria de Guayaquil, ubicada en las coordenadas E:576257.01 y N: 9699847.41, Data de Posorja, localidad del Cantón Playas en la provincia del Guayas, cuenta un tiempo de más de 25 años desde su construcción, y una longitud aproximada de 190 m, la falta de mantenimiento, así como la exposición directa a la dinámica costera del Océano Pacífico han agravado su deterioro, lo que conlleva a la vulnerabilidad de las instalaciones de la Casa de Prácticos, Figura 1.

Figura 1
 Casa de Prácticos Autoridad Portuaria de Guayaquil

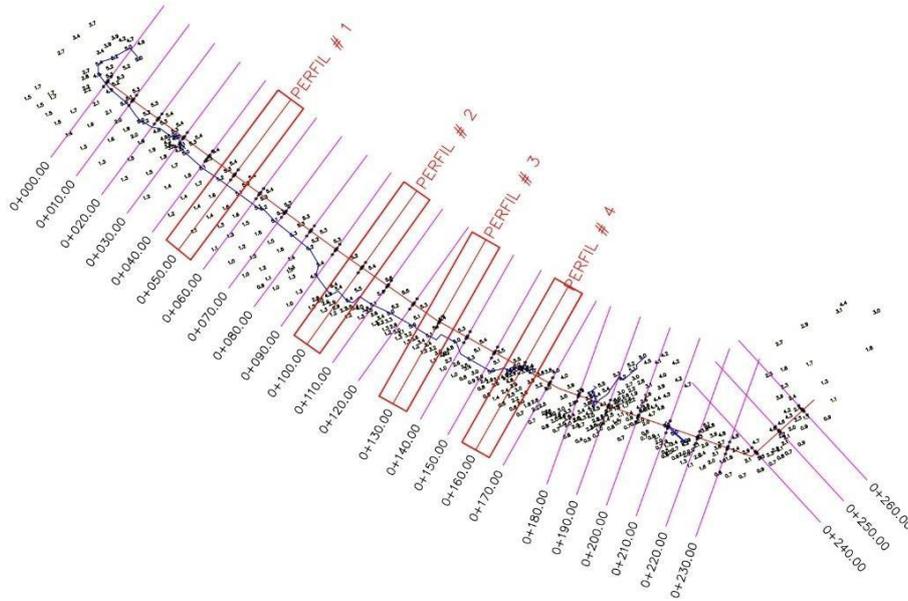
Previamente mediante el uso del programa AutoCAD, se seleccionarán 4 abscisas Figura 4, para realizar el análisis de estabilidad, eligiendo una sección considerada como estable al no presentar mayor deformación, y 3 secciones más para realizar una comparación entre las abscisas situadas en las zonas de estudio que componen el enrocado. Se zonificará la estructura para identificar los sectores que presentan fallas considerables, Figura 5.

Figura 4
Selección de 4 abscisas para Análisis de estabilidad

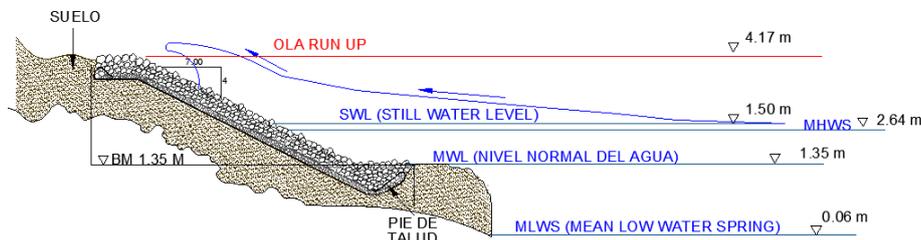
Figura 6

Run Up: De acuerdo con el nivel de aguas quietas estimado en 1.50m y haciendo uso de la ecuación # 1, la altura máxima de Run Up es de 2.67, por lo tanto, la altura máxima que puede trepar una ola en la peor condición es ≈ 4.17 m, Figura 6.

Para Q, la resultante es de $\therefore 0.001719 \text{ (m}^3/\text{s)}/\text{m}$ lo que es menor a 0.05 (m³/s) /m, por lo cual existe Overtopping, pero el caudal que sobrepasa la corona no es significativo como para generar daños en el trasdós del revestimiento.

Esquema del Run up sobre la pendiente del enrocado
