Investigación de las causas y soluciones del problema en el Km. 1½ de la Vía "Carlos J. Arosemena T."

Ing. MIGUEL ANGEL CHAVEZ *

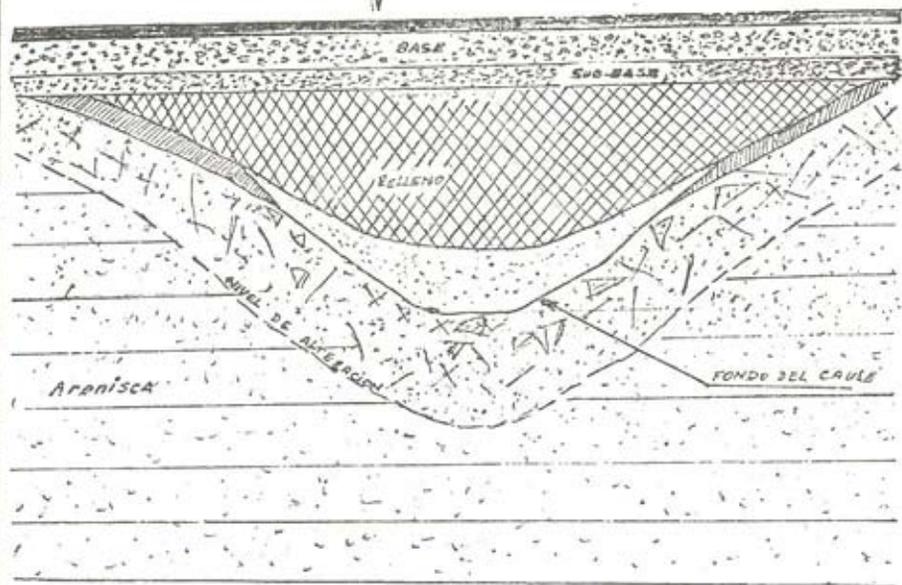
ESTADO INICIAL

Abundando más en diagramas, se puede mostrar, como debió haber sido el relleno, inmediatamente después de la construcción (Diagrama N° 5), y cómo luego de las deformaciones (deslizamientos—asentamiento), según se puede apreciar en el diagrama N° 6. La resultante del fenómeno puede ser expresado en el diagrama N° 7 (véase también los diagramas "D"). A parte de los asentamientos y agrietamientos, nótese cómo se forma una merma de materiales, los mismos que van descendiendo (desplazándose) con la ayuda del plano de deslizamientos antes analizado.
