Análisis y control de filtraciones en un dique mediante una pantalla de cemento-bentonita

Halbert Vera Coello

Analysis and control of seepage in a dam through a cut off of cement

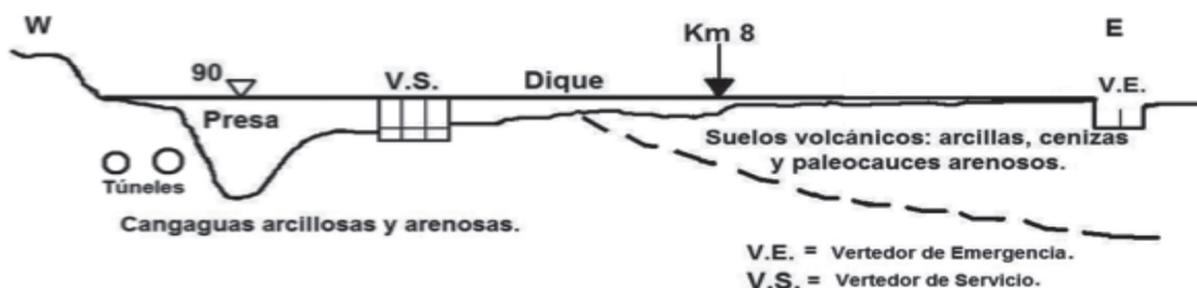
Fig.2. Presa Daule-Peripa, vista desde aguas abajo. Esquema Geológico de la Presa Daule-Peripa. LMN/HVC. Septiembre 26 del 2011.

En particular, el Dique en el tramo del Km 8, donde se reportó el afloramiento del gran borbollón en el 2001, está cimentado sobre un estrato arcilloso superficial de 3.5m de espesor aproximadamente, y bajo este se encuentra un gran paleocauce altamente permeable que ha sido rellenado con limos y depósitos aluviales de gravas, arenas y cenizas volcánicas, según las perforaciones realizadas en el 2003, 2008 y 2010. Se intercalan además en varios sitios capas de pocos metros de espesor, de limos arenosos y arenas limosas muy finas, susceptibles a la tubificación.

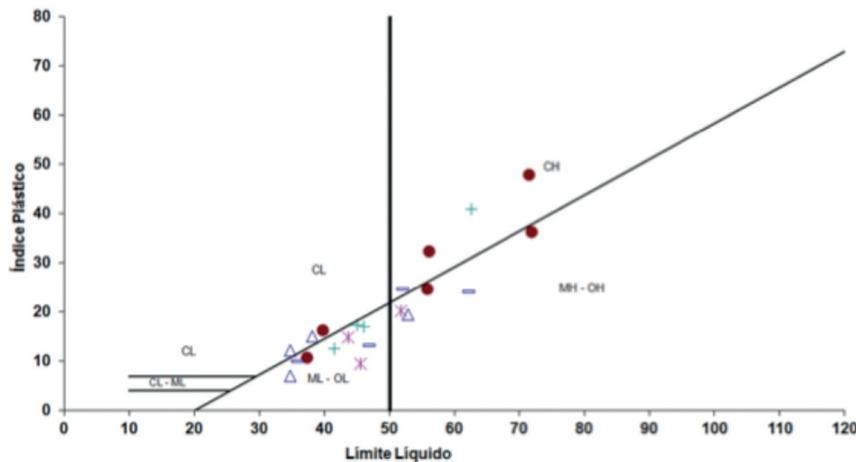
Fig. 5. Dique de la Divisoria. Carta de Plasticidad de la arcilla de cimentación del Dique. HVC. Perforaciones 2009.

* En la Fig. 5 se muestra la carta de plasticidad y las características de la arcilla de cimentación del Dique, de manera general.

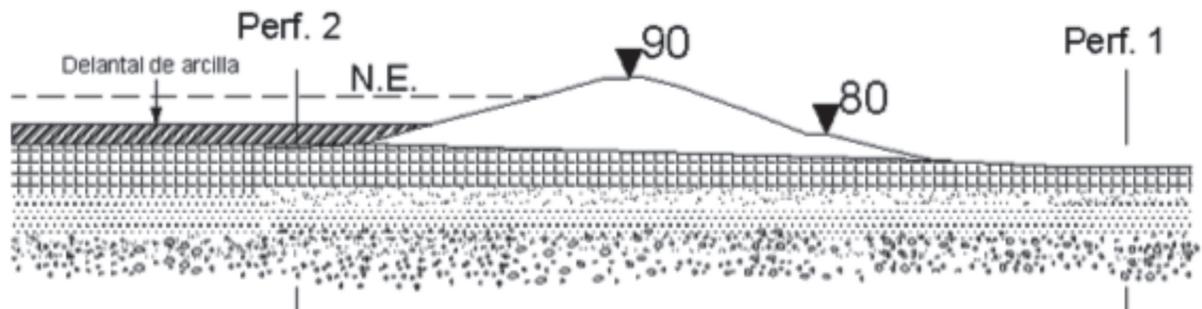
Fig. 6. Dique de la Divisoria Km. 8. Esquema de la alternativa 3.1. Delantal aguas de arcilla aguas arriba, espesor de 3m.

A.- Delantal de arcilla Aguas arriba del Dique, de 3 m de espesor por 50 m de ancho y 230 m de de largo, construido entre los meses de noviembre y enero de un año normal. Fig. 6.

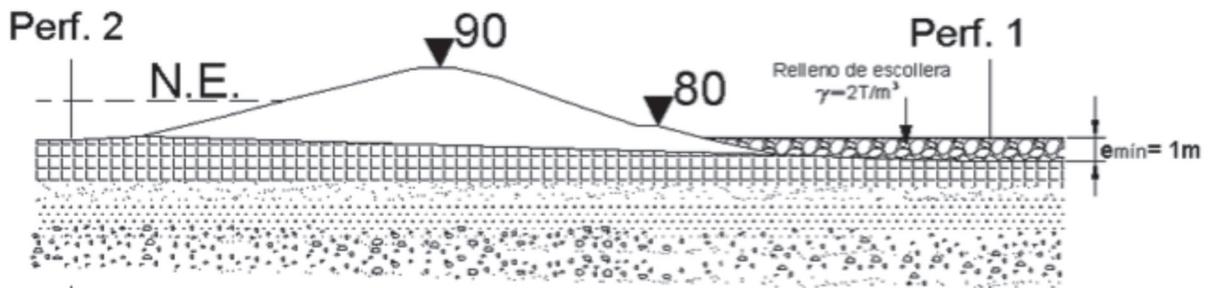
Fig. 7. Dique de la Divisoria Km. 8. Esquema de la alternativa 3.2. Berma de material adecuado, espesor 3 m, aguas abajo del Dique.

B.- Berma aguas abajo de 3 m de espesor por 230 m de largo por 50 m de ancho, hasta la cota 81, con material adecuado sobre un sistema de drenaje que reemplace los canales existentes, y que permita a los tubos de alivio descargar las filtraciones a otro canal exterior. Fig. 7.

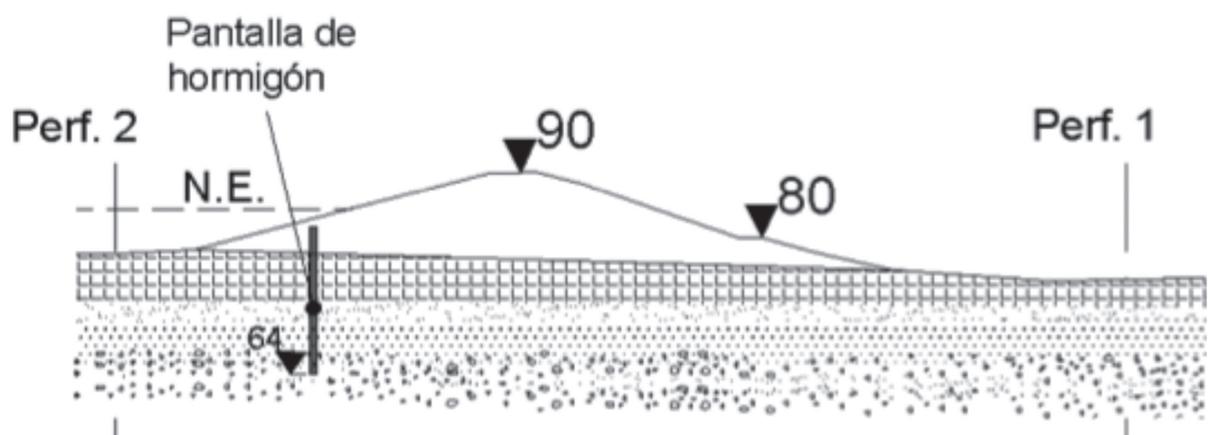
Fig. 8. Dique de la Divisoria Km. 8. Esquema de la alternativa 3.3. Pantalla de hormigón bajo el espaldón aguas arriba. (Profundidad de hincado bajo el estrato arcilloso = 10m.).

C.- Pantalla de hormigón plástico o tablestaca de acero con viga de amarre, de 12m aproximadamente de profundidad, hincada bajo el talud aguas arriba, a construirse entre los meses de noviembre y enero de años normales, donde el nivel del embalse está bajo la cota 78. Fig. 8.
