Análisis y control de filtraciones en un dique mediante una pantalla de cemento-bentonita

Analysis and control of seepage in a dam through a cut off of cement

Halbert Vera Coello¹

Como citar: Vera, H. (2013). Análisis y control de filtraciones en un dique mediante una pantalla de cemento-bentonita. *Revista Universidad De Guayaquil*, 115(1), 45–56. DOI: <https://doi.org/10.53591/rug.v115i1.475>

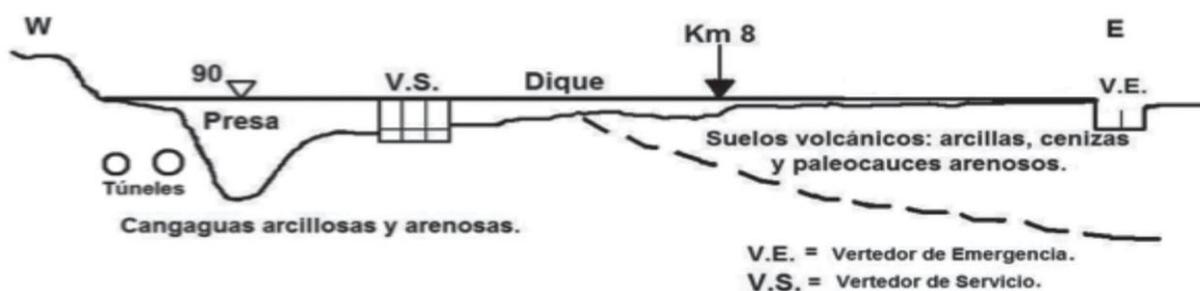
Fig.2. Presa Daule-Peripa, vista desde aguas abajo. Esquema Geológico de la Presa Daule-Peripa. LMN/HVC. Septiembre 26 del 2011.

El Dique de la Divisoria está ubicado hacia el extremo Este del embalse, en un banco reciente de aluviones y cenizas volcánicas, cortando muchas veces paleocauces que en el pasado fueron tributarios del Peripa y el Congo, que ahora yacen bajo estratos arcillosos, o de cangahuas fracturadas, que al igual que los estratos aluviales se convierten en vías preferenciales de flujo por donde se filtra el agua del embalse.

En particular, el Dique en el tramo del Km 8, donde se reportó el afloramiento del gran borbollón en el 2001, está cimentado sobre un estrato arcilloso superficial de 3.5m de espesor aproximadamente, y bajo este se encuentra un gran paleocauce altamente permeable que ha sido rellenado con limos y depósitos aluviales de gravas, arenas y cenizas volcánicas, según las perforaciones realizadas en el 2003, 2008 y 2010. Se intercalan además en varios sitios capas de pocos metros de espesor, de limos arenosos y arenas limosas muy finas, susceptibles a la tubificación.

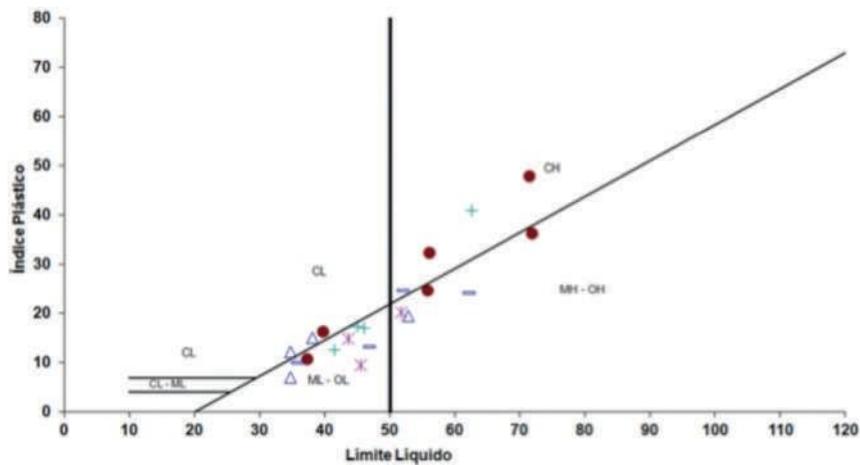
Fig. 5. Dique de la Divisoria. Carta de Plasticidad de la arcilla de cimentación del Dique. HVC. Perforaciones 2009.

* En la Fig. 5 se muestra la carta de plasticidad y las características de la arcilla de cimentación del Dique, de manera general.

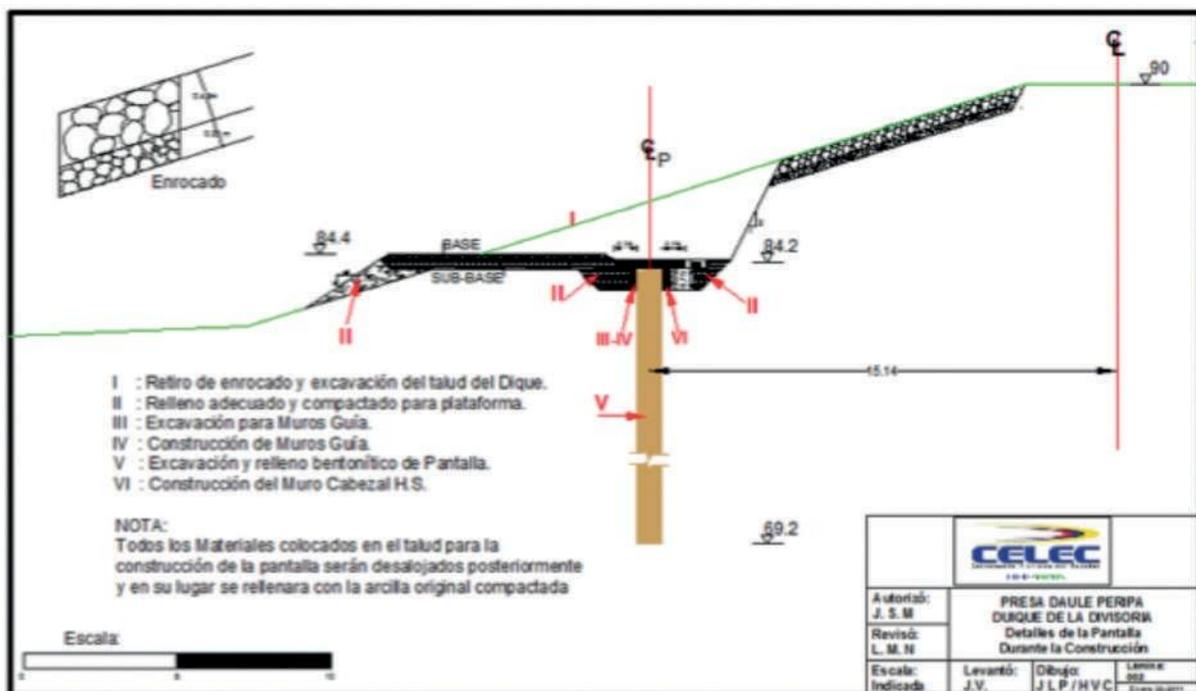
Fig. 10. Presa Daule-Peripa. Dique de la Divisoria. Plano de detalles de la Pantalla durante la construcción. Enero 2011. LMN/JLP/HVC.

Por ello fue necesario evaluar la eficiencia de la pantalla, y se realizó un nuevo análisis con esta modificación. En este nuevo análisis se determinó que para optimizar la profundidad de la pantalla era necesario dividirla en dos cuerpos, uno de 15m en los estribos y otro de 20m en el centro del paleo-cauce, cumpliendo en todos los casos con los *factores de seguridad* establecidos en la norma adoptada.

El 8 de enero del 2011 se logró firmar el contrato CELEC-HNA-001-2011, para la construcción de una pantalla de Cemento-Bentonita a la altura del Km 8 del Dique de la Divisoria. Sin embargo, el 15 de enero se inició un período de lluvias intensas originadas por tormentas provenientes tanto del Caribe como de la Amazonia, por lo que HIDRONACIÓN de acuerdo con la proyección del CENACE de Energía y Nivel de Embalse 2011, suministró la cota máxima 84.05 del embalse proyectada a mayo del 2011, que coincidiría aproximadamente con la fecha de terminación de la obra, por lo que se estableció el cabezal de la pantalla en la 84.20, restando 4.7 m de efectividad a la pantalla.
