Pisos culturales en el patrimonio de Guayaquil. Documentación y análisis arquitectónico de "Casa Marín" en Las Peñas.

Cultural layers in the heritage of Guayaquil.
Architectural documentation and analysis of "Casa Marín" in
Las Peñas.

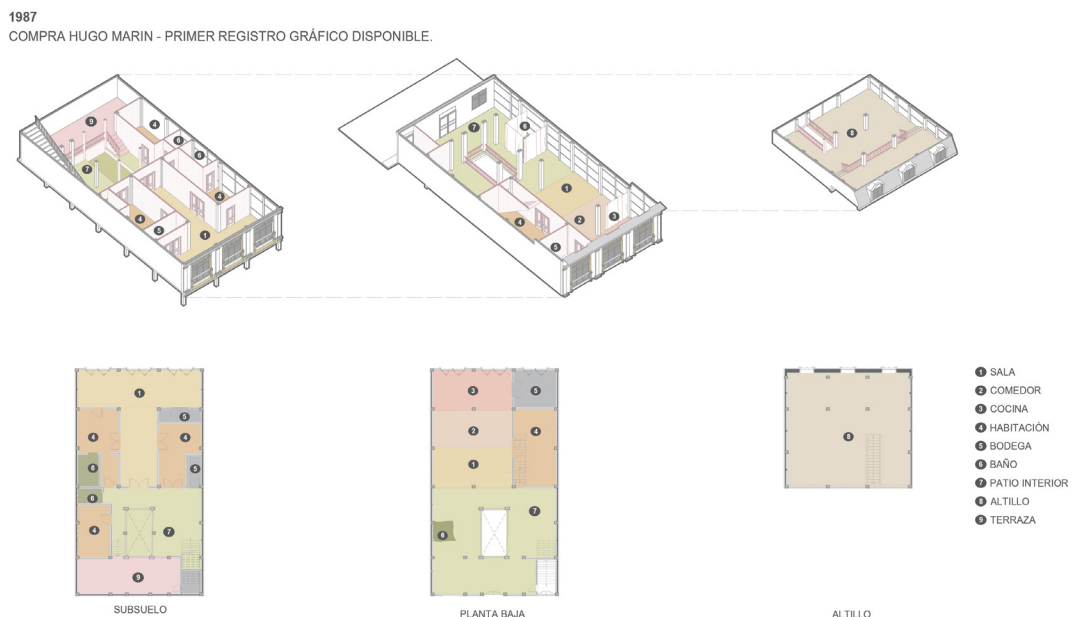
Figura 13: Ficha de estudio - Piso cultural 1 -conventillo- (2025).

Casa Marín, al igual que el resto del barrio, estuvo por varios de sus últimos años previo a su rescate en un grave estado de deterioro. Los planos digitales de patologías rescatados, previos a la restauración (sin fecha), indican que el subsuelo presentaba graves hundimientos del piso y estaba deshecho por zonas. Esto se evidenciaba en la fachada hacia el río y sus chazas descuadradas, junto a sus frisos y molduras rotas. El altillo estaba destruido y no era posible su acceso. Según el estudio previo a la "Restauración, Reintegración y complementación de fachadas del Barrio Las Peñas", elaborado por la arquitecta Olga Woolfson (2003), la casa se encontraba en un estado sumamente precario con varios elementos estructurales colapsados. En la planta baja había acumulación de basura y gran parte era inaccesible por el estado de destrucción estructural y de recubrimientos. La escalera de acceso a este nivel estaba desnivelada y hundida, apenas contenida por la Casa Avilés Alfaro. La fachada hacia el río tenía "pilotes hundidos, pilares y vigas rotos, recubrimientos desprendidos, es decir, un estado de calamidad generalizada" (Woolfson, 2003, p.4).

Dicho informe nos permite también identificar en términos generales la materialidad de la vivienda: al igual que varias de las casas

aledañas poseía estructura y tabiquería de madera. La fachada a la calle Numa Pompilio Llona estaba construida con quincha recubierta con hojas de zinc de onda pequeña. De igual manera la fachada hacia el río, con mayor ornamentación, poseía también los paneles de zinc. Se hipotetizó que la mansarda, al igual que en la casa Avilés, desde sus orígenes tuvo recubrimiento de láminas de zinc galvanizado

- *PISO 1 (1987) - Patrimonio declarado y precariedad pre restauración:* primer registro de la vivienda tras su protección como patrimonio nacional. Los planos arquitectónicos fueron reconstruidos a partir del redibujo de las plantas impresas originales otorgadas por M. Marín almacenadas junto a los documentos de compra-venta (1987), luego de contrastar y verificar la información con la ficha de inventario del INPC (2014). Además, del diagnóstico generado por la Arq. Woolfson en su estudio previo al proyecto de intervención.
