Evaluación ambiental del sistema de perforación de aguas subterráneas en la comunidad la Merced, cantón Colta, provincia de Chimborazo

Environmental assessment of drilling system groundwater in Merced community, canton Colta, Chimborazo

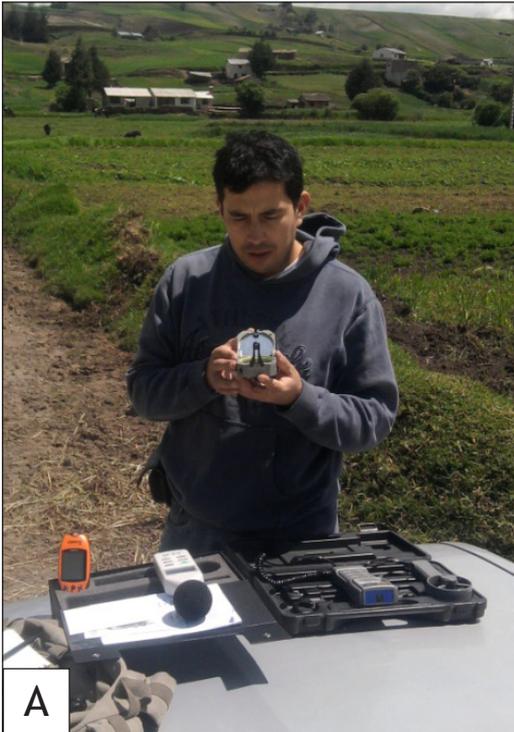
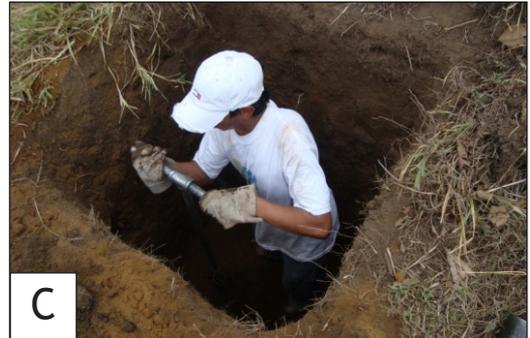
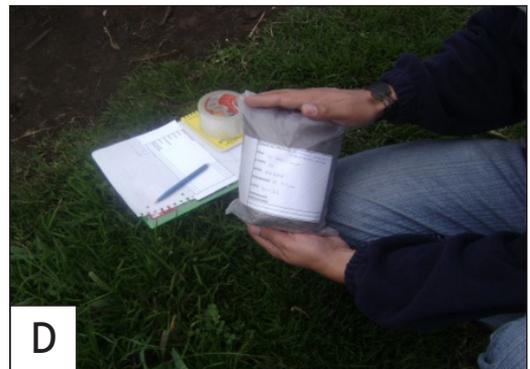
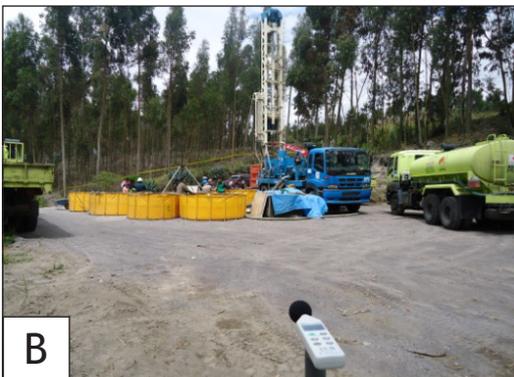
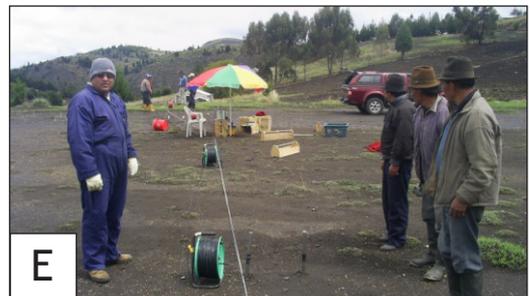
Figura 1. Levantamiento de línea base, (A) medición ambiental de detalle, (B) medición de ruido, (C y D) muestreo de suelos (E) estudio geofísico para determinar acuíferos subterráneos.

El método usado para el levantamiento de línea base, fue el método hipotético - deductivo de más amplio y general uso de todas las ciencias para investigación científica, este método fue reforzado con el muestreo y procesamiento de información puntual, levantada en la zona de investigación (figura 1).

El estudio del suelo de cobertura se efectuó con cuatro calicatas (figura 1), con muestreo y análisis de laboratorio (tabla 5). Esta caracterización determino que el suelo orgánico superficial tiene un desarrollo relativamente pobre (27 - 42 cm de potencia) por ser del tipo franco limoso (Grava = 0 - 2%, arena = 30 - 39% y finos = 60 - 70%), de baja humedad natural

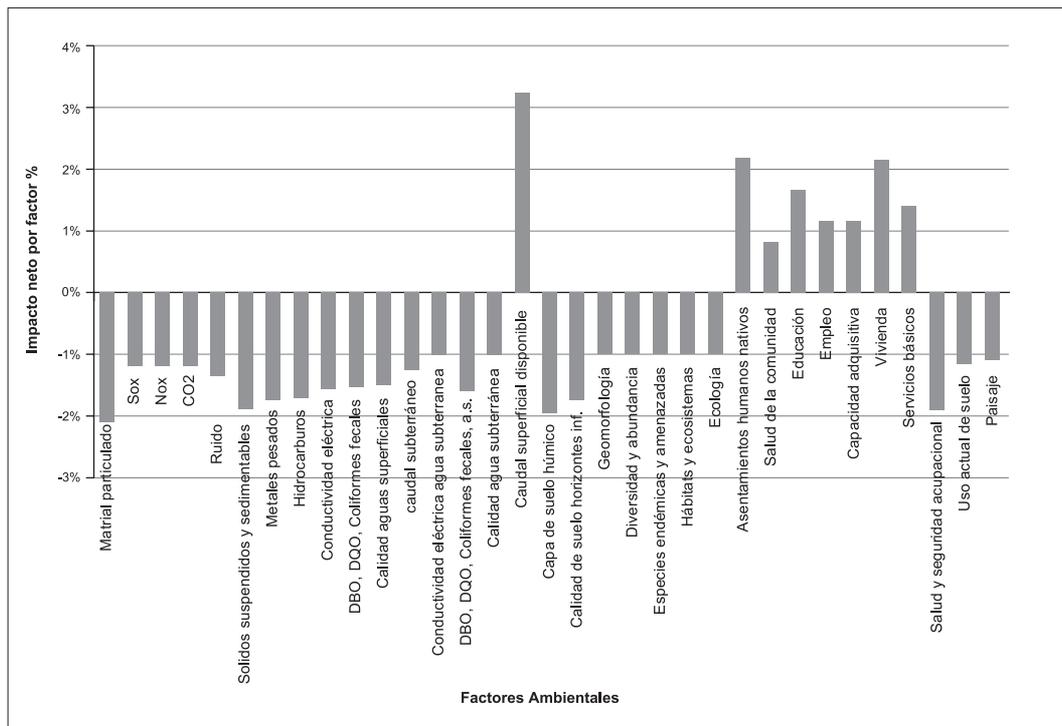
Figura 2.- Este diagrama muestra los impactos positivos y negativos del proyecto relacionando los factores ambientales versus los porcentajes de los impactos ambientales netos. Destacándose que existen ocho impactos positivos ambientales: caudal superficial disponible, asentamientos humanos nativos, salud de la comunidad, educación, empleo, capacidad adquisitiva, vivienda y servicios básicos.

Para la evaluación de impactos ambientales se utilizó la matriz de Leopold, la cual consiste en una lista de chequeo que incorpora información cualitativa sobre relaciones, causa y efecto con más de 8000 interacciones posibles. Está matriz fue diseñada para la evaluación de impactos asociados con casi cualquier tipo de proyecto (Cegesti, 2015). Su utilidad principal radica en la evaluación y presentación ordenada de los resultados de los impactos ambientales generados por un proceso (Figura 2).

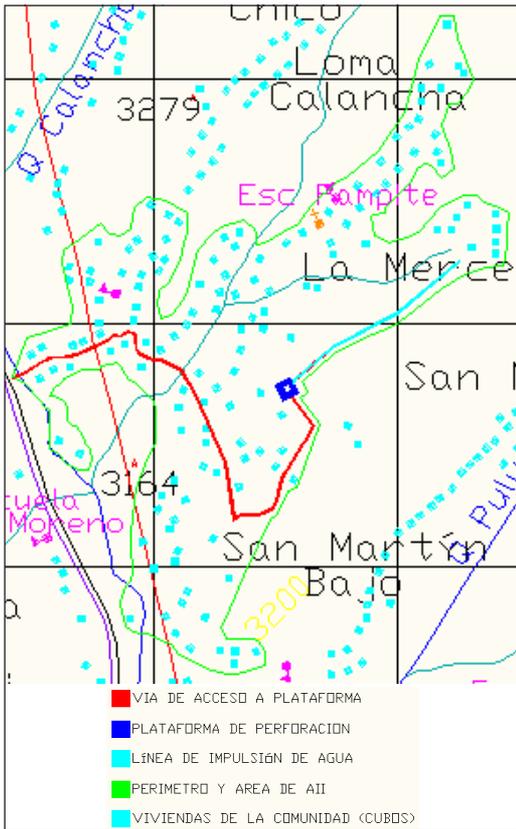
Figura 3. Mapa que indica las áreas de influencia directa (plataforma de perforación) e indirecta (línea de color verde).

La zona de investigación afectada directamente la cual tiene una superficie de 2636 m² (figura 3, 4,5).

Para este proyecto se calculó un valor de AII de 1'814.491.18 m² o 181.45 hectáreas y un perímetro de 11452 m (figura 3).

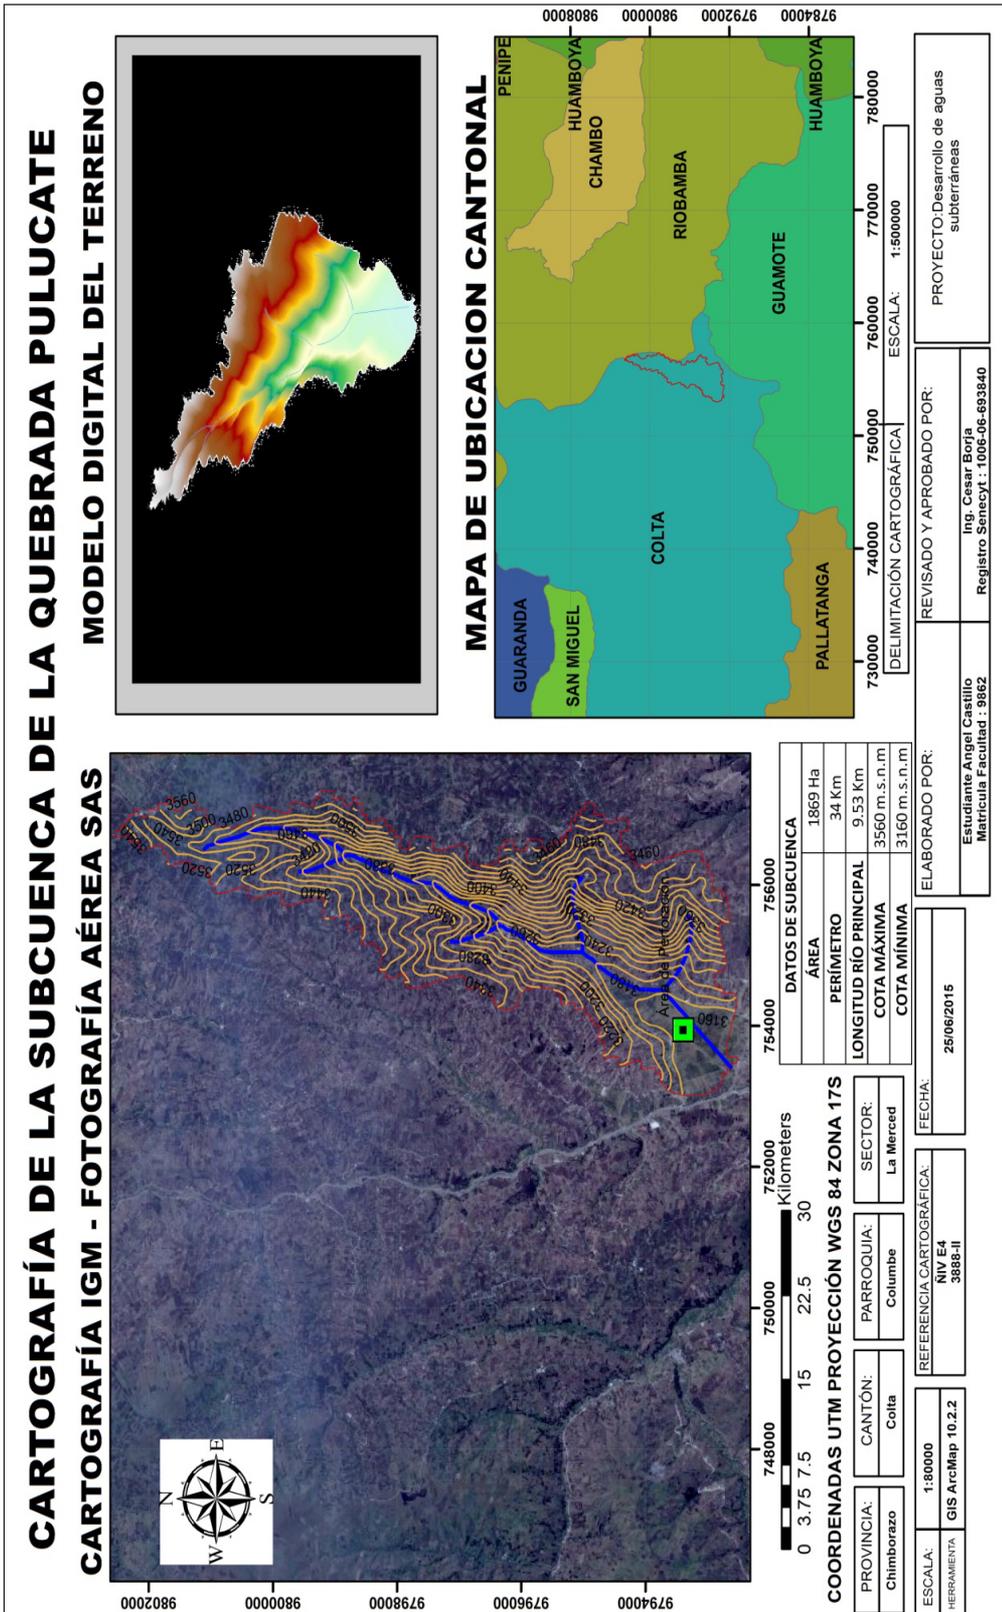
Figura.4.- Mapa de análisis cartográfico de la subcuenca de la quebrada Pulucate en la comunidad la Merced. La subcuenca tiene una superficie de captación de 1869 hectáreas, un perímetro de 34 kilómetros y las cotas máximas y mínimas varían entre 3560 y 3160 metros sobre el nivel del mar.
