GEOLOGIA Y GEOTECNIA DEL PROYECTO HIDROELECTRICO COCA, PROVINCIA DEL NAPO

Ernesto Décker Coello

Resumen de Tesis Doctoral.

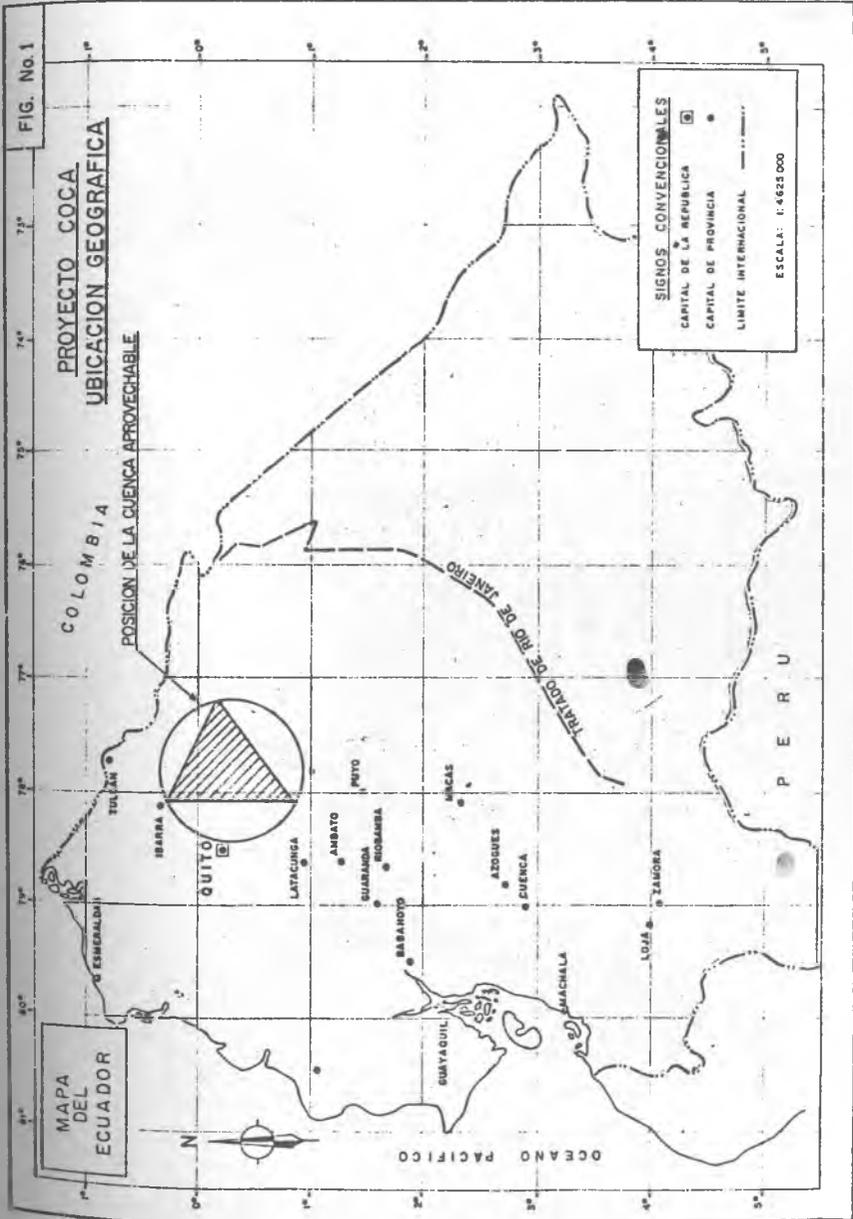
El área de estudio se encuentra situada entre las estribaciones orientales de la Cordillera de Guagrahurco, abarcando la cuenca del río Quijos-Coca entre Papallacta y el Codo Sinclair, esto es en el noroccidente del Oriente Ecuatoriano (fig. 1) entre las siguientes coordenadas.

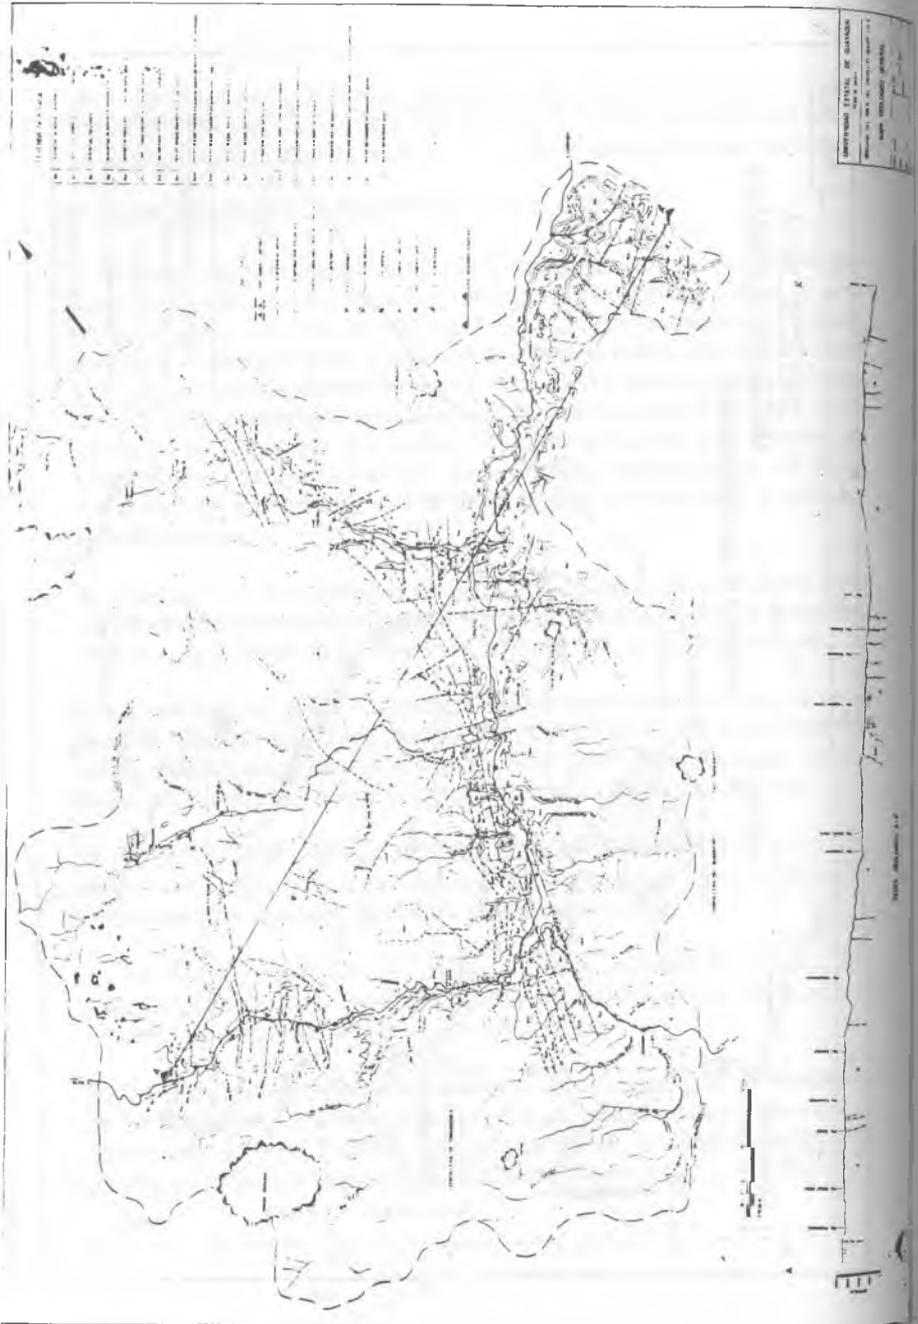
Pertencen al cinturón metamórfico de la Cordillera Real, el cual a su vez constituye el basamento cristalino sobre el cual se levantaron los volcanes Antizana y Cayambe. Buenas exposiciones en esta roca se tienen en la carretera Quito-Lago Agrió (Fig. 2).

La formación Chapiza localmente es instruída por pequeños cuerpos graníticos de composición intermedia tipo granodiorita, según se aprecia en la Fig. 2.

Se encuentran estas rocas aflorando a lo largo del valle río Coca en forma casi continua y hacia ambos márgenes, formando farallones casi verticales principalmente en la margen derecha, en donde se observa prácticamente un gran afloramiento continuo desde aguas abajo del Codo Sinclair hasta el río Murallas (Fig. 2). En la margen izquierda se tienen afloramientos a lo largo de la carretera en las cercanías de los ríos Santa Rosa, Salado y Reventador (Fig. 2).

Esta formación se encuentra suprayaciendo a la formación Napo en las partes altas del Codo Sinclair, (fig. 2). Los demás afloramientos, dentro del área estudiada son muy restringidos y locales, ya que han desaparecido por la erosión. La potencia de esta formación según H.J. Tschopp (1953) y R. Hoffstetter (1956) varía desde centenaes hasta un máximo de 1.000 m. En el área no se ha determinado potencia alguna, ya que no se llega hasta el tope. Tomando como base estudios de micropaleontología y Palinología realizados por el Instituto Francés del petróleo, a esta formación se la data integramente como Maastrichtense, mientras que otros autores la ubican en el cretaceo superior y el terciario inferior A.A. Olsson (1956). El medio de deposición de estos sedimentos fue predominantemente continental, aunque según informes de I.F.P. se han encontrado fuera del área de estudio niveles marinos pequeños entre los continentales.
